Baumfällungen Winter 2017/2018

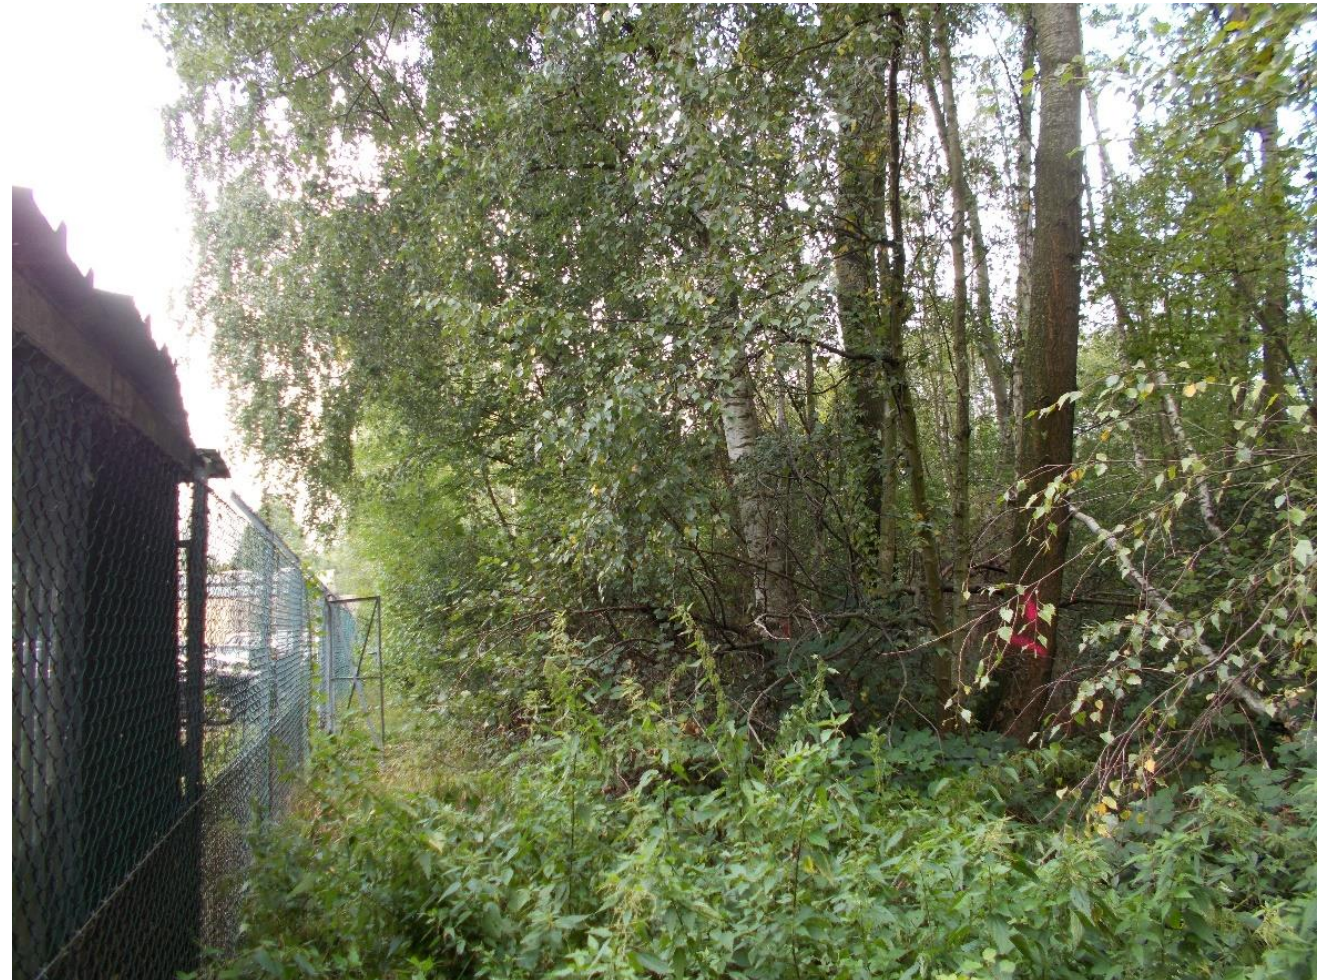
1. Zechenpark , Randbereich zur Halle unter den Eichen

Zitterpappeln

- ➔ Bruchgefahr (Einfaulungen im Stammfußbereich, verursacht durch Hornissenglasflügler bzw. instabile Vergabelungen)

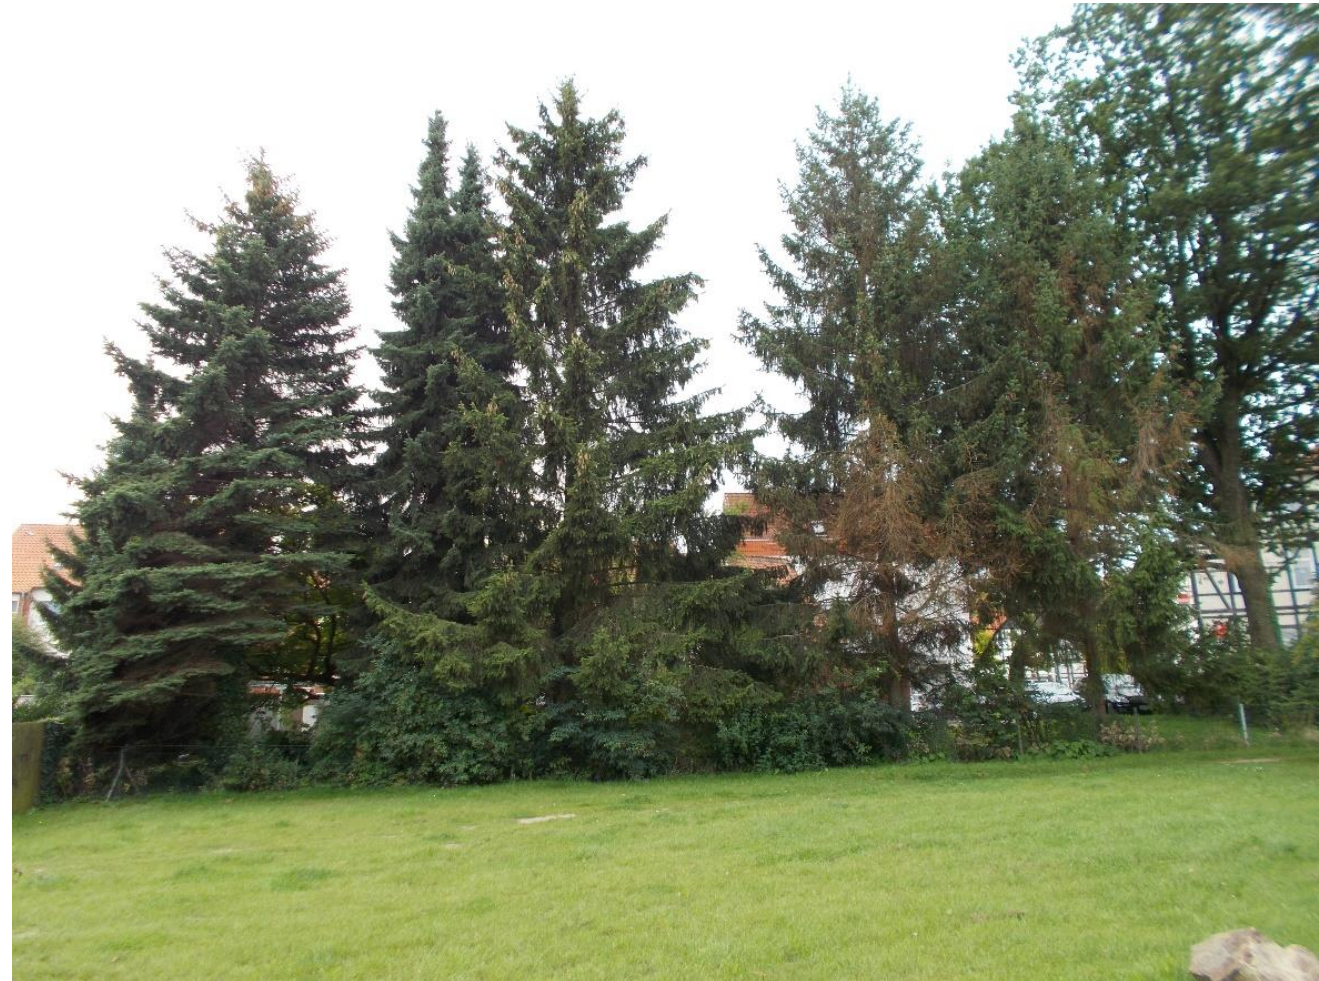
2. Volkers Hof

Fichtenreihe

- ➔ Bäume sind teilweise abgängig
- ➔ Gestalterische Optimierung (Freistellung der Eiche)

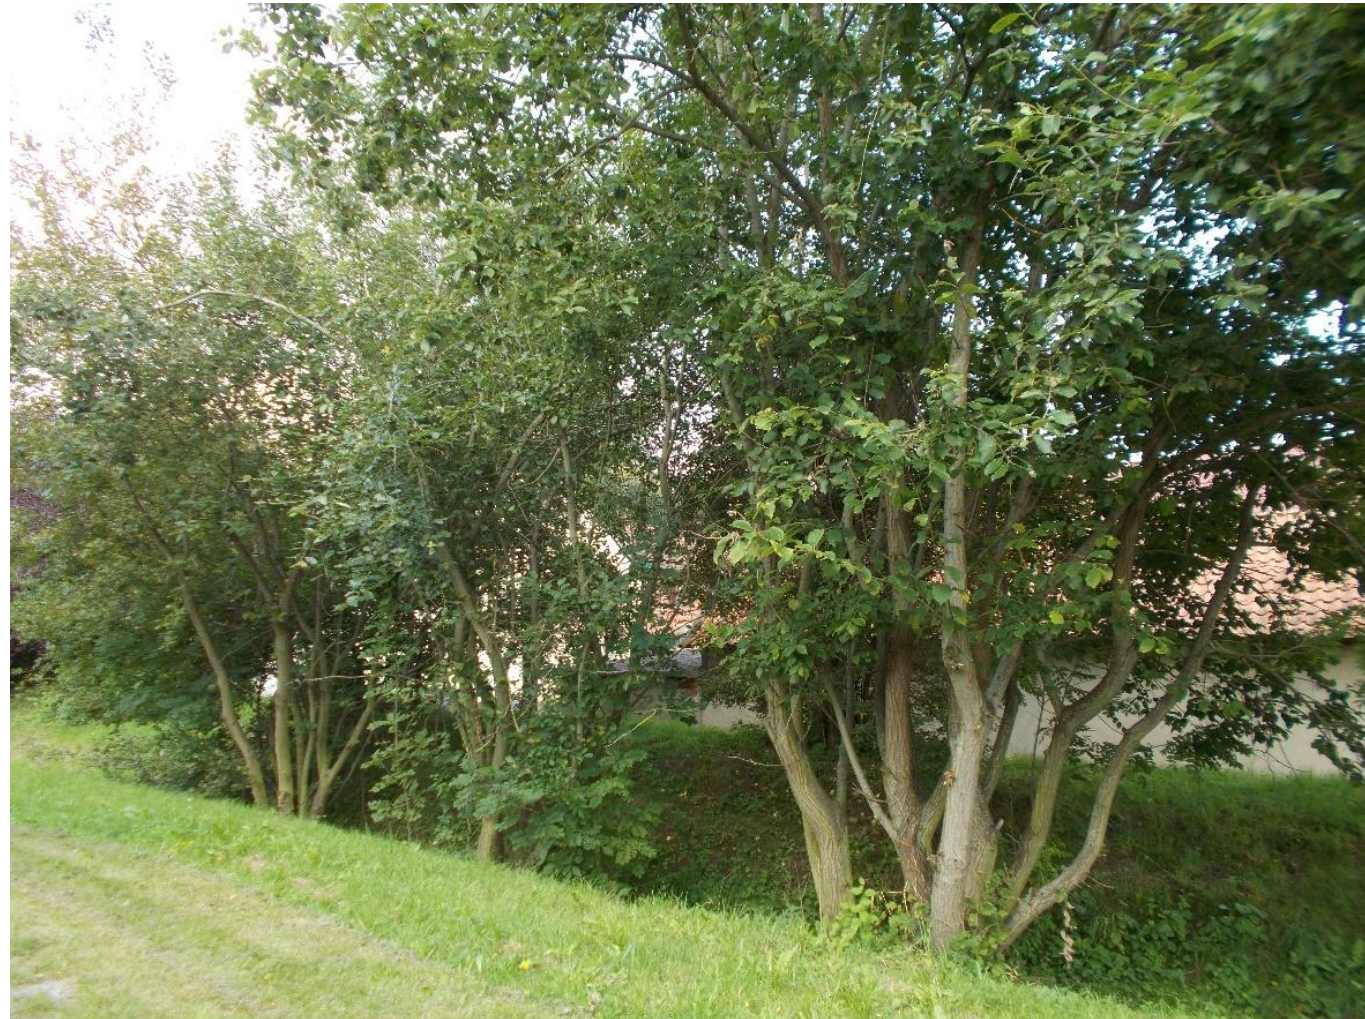
3. Spielplatz Beerbusch Bantorf

Weiden

- ➔ Bruchgefahr (Einfaulungen im gesamten Stammbereich, verursacht durch Befall mit Weidenbohrer)

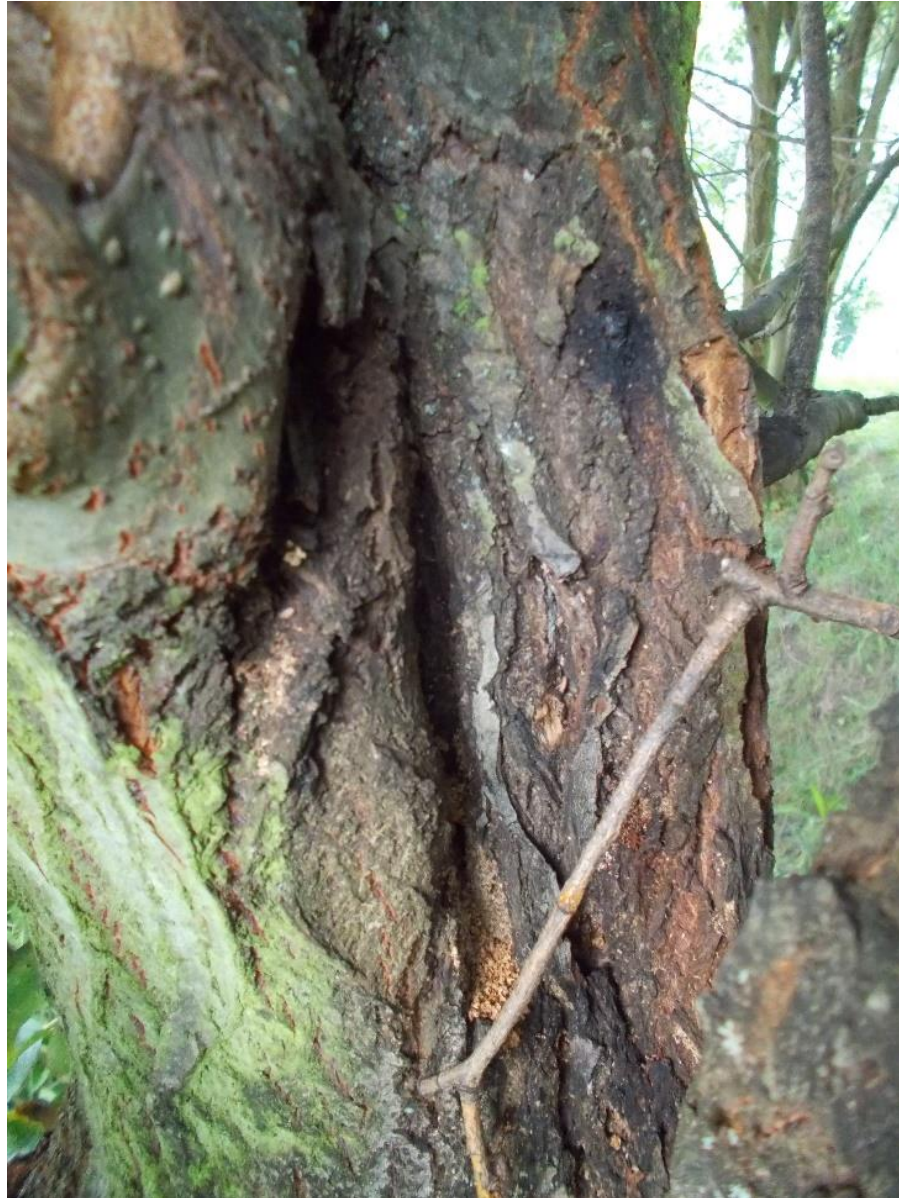
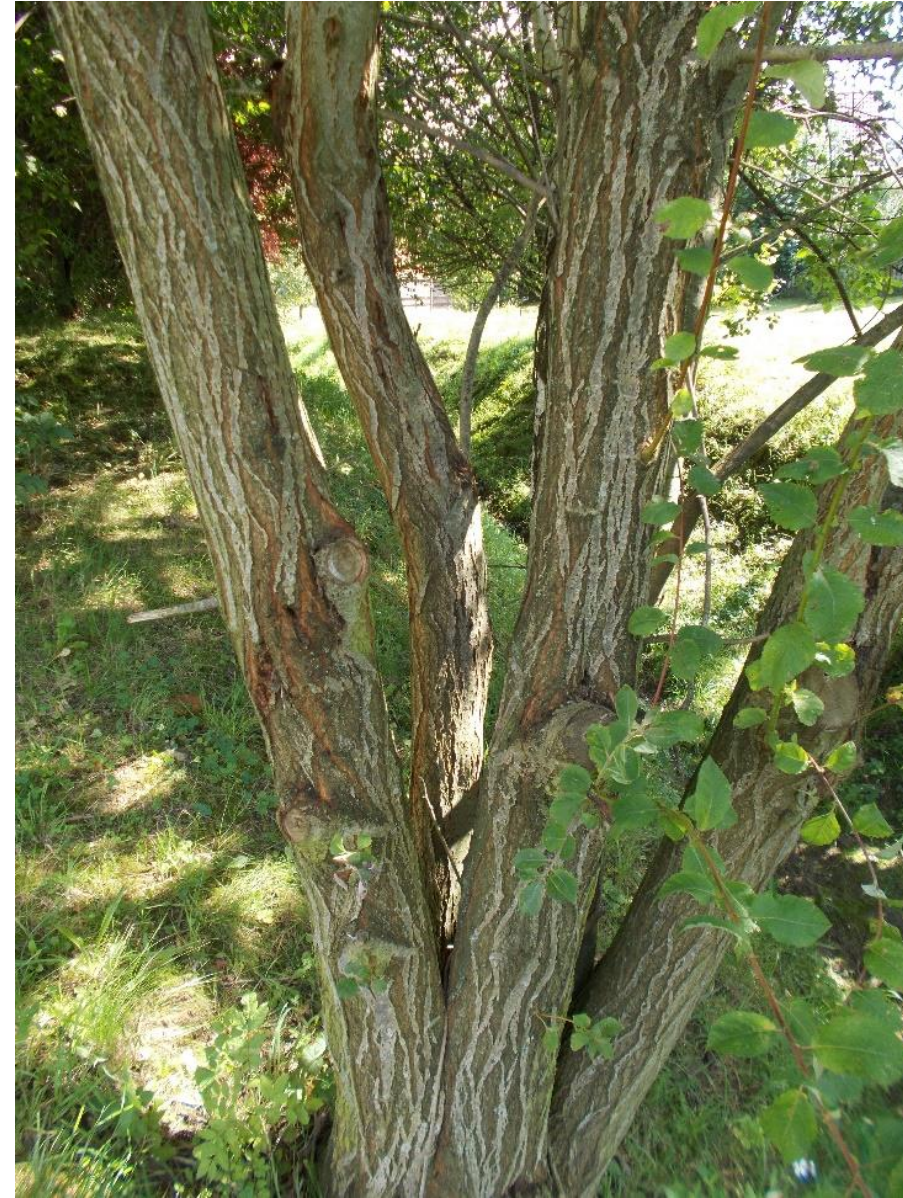
4. Weiden im gesamten Stadtgebiet

Befall mit Weidenbohrer (Nachtfalterart)

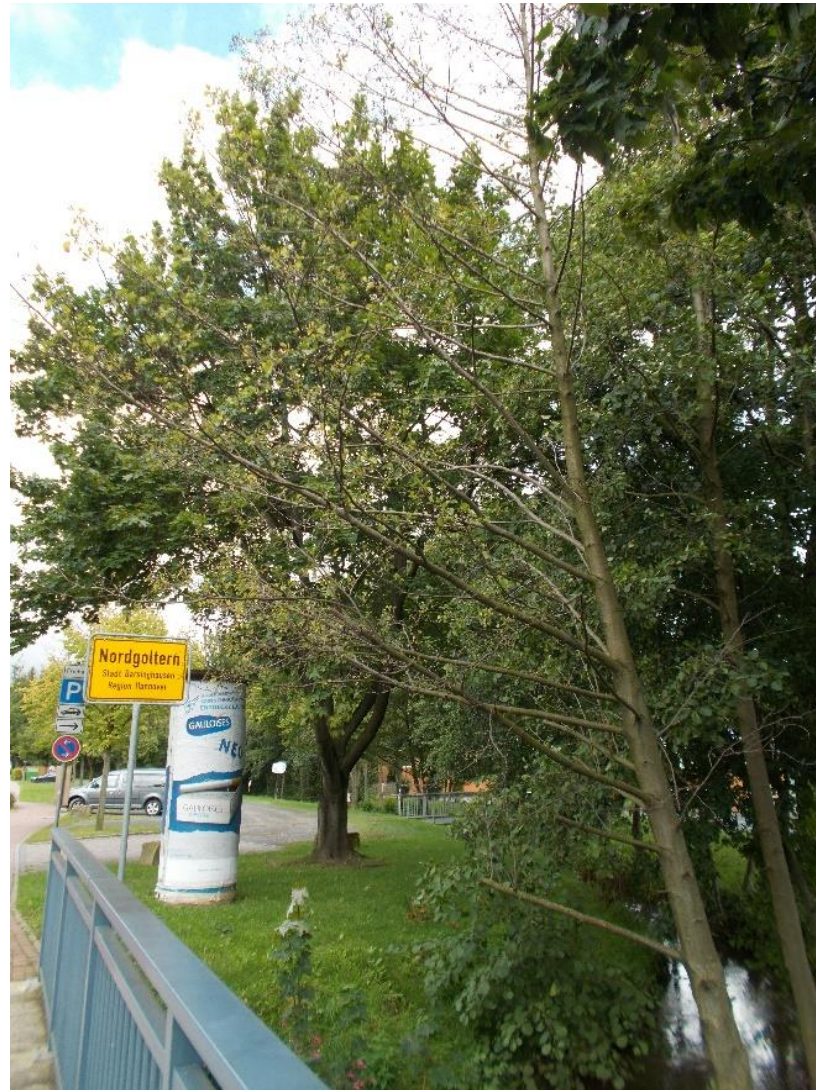
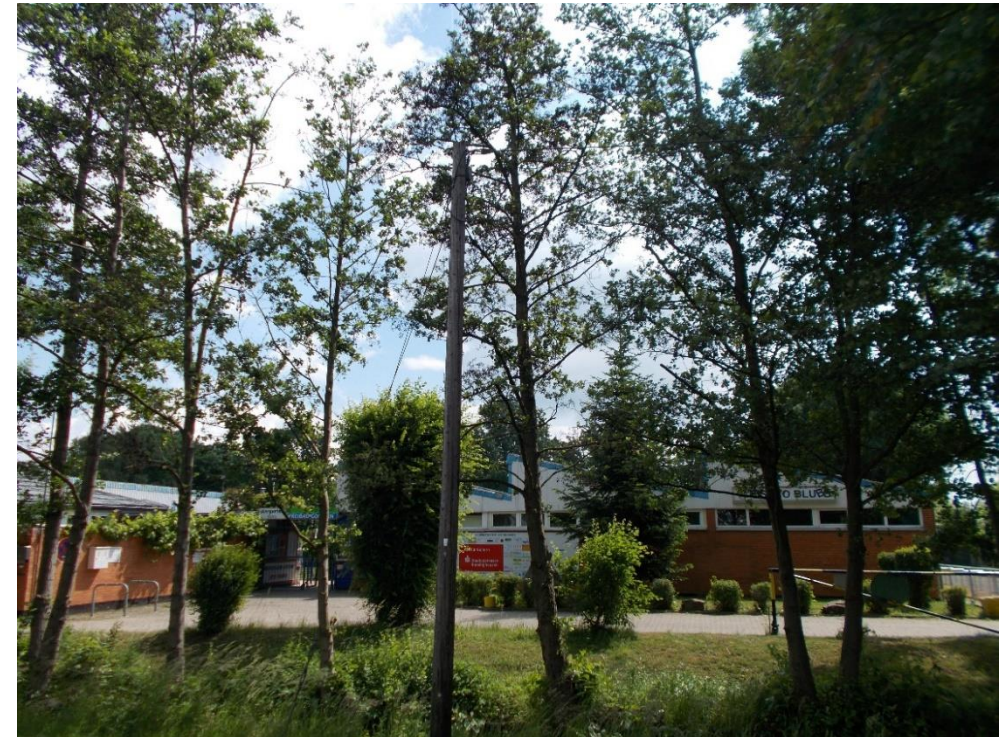
5. Erlen im gesamten Stadtgebiet

sog. Erlensterben (z.B. Großgoltern Freibad)

➔ Bruchgefahr

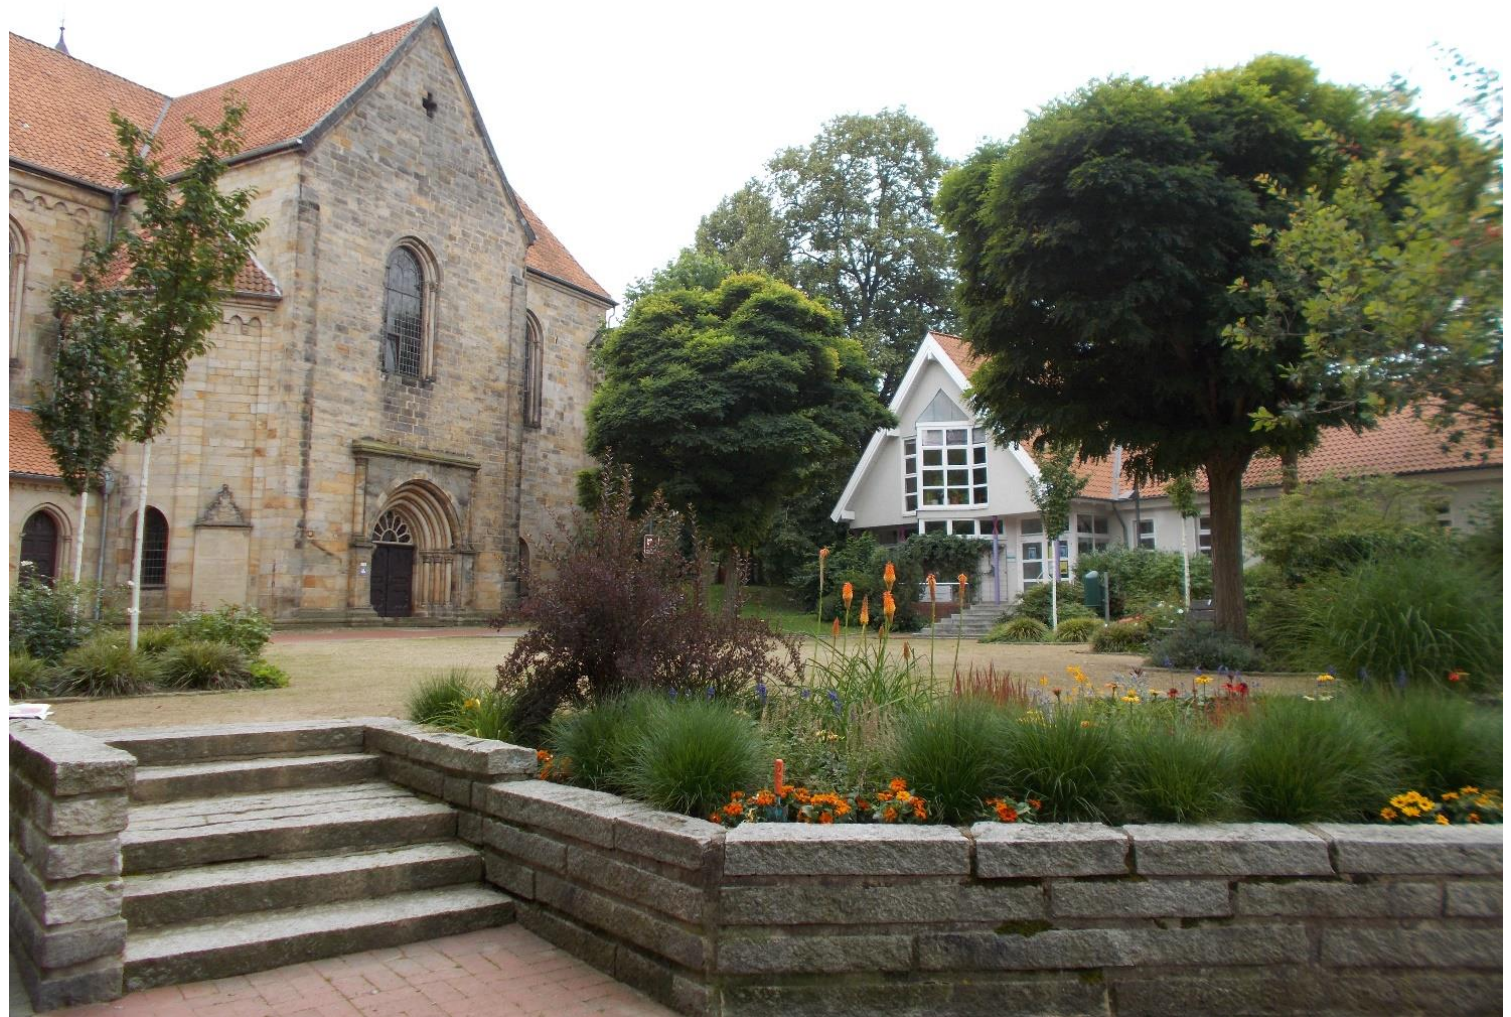
6. MSA-Platz

Kugelrobinien

- ➔ 1 Baum mit Hallimaschbefall
- ➔ Gestalterische Gründe

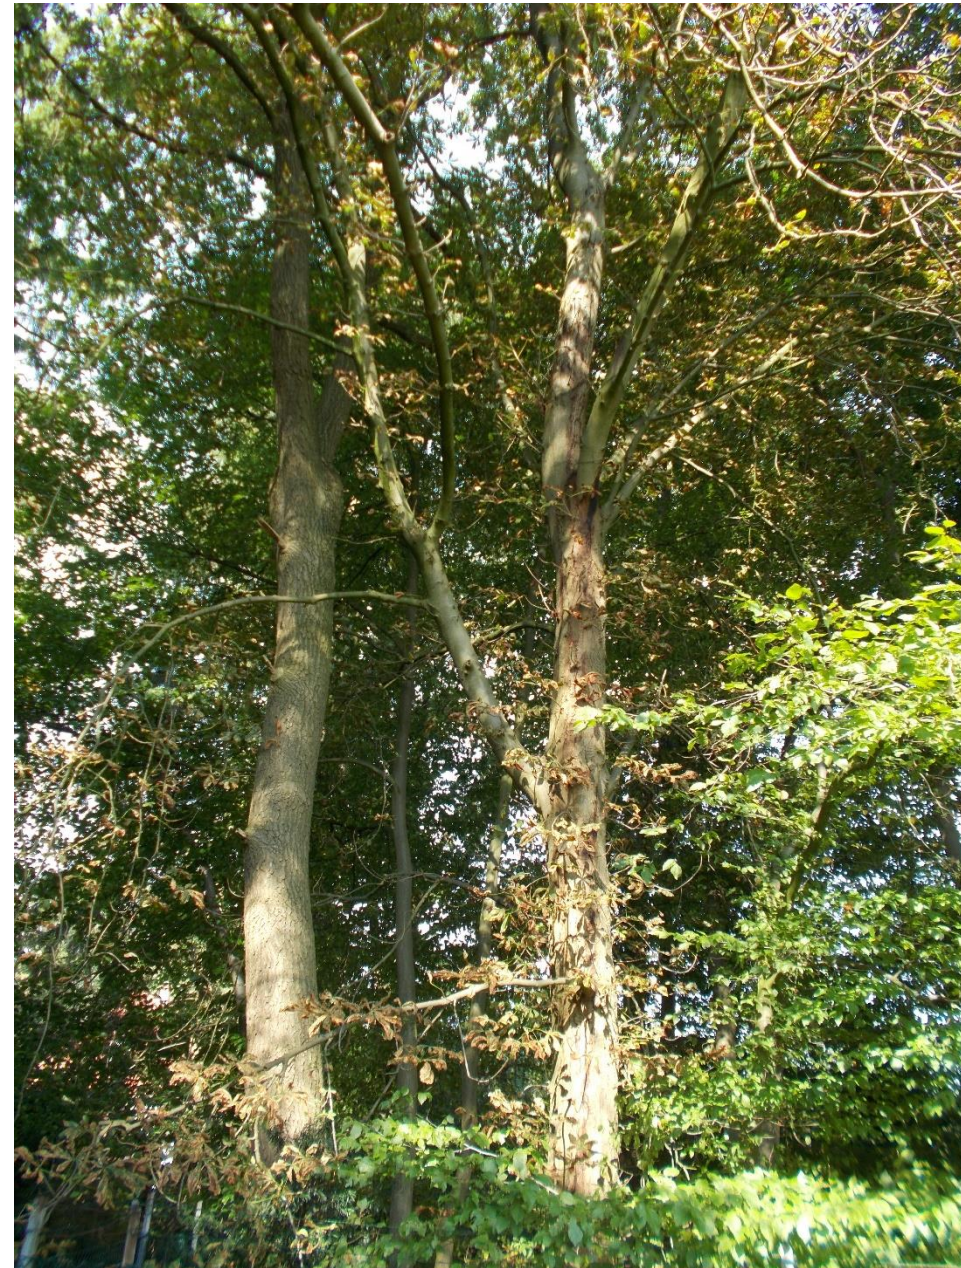
7. Waldkindergarten

Zitterpappeln, Eiche, zwei Buchen, Kastanie

➔ Bruchgefahr

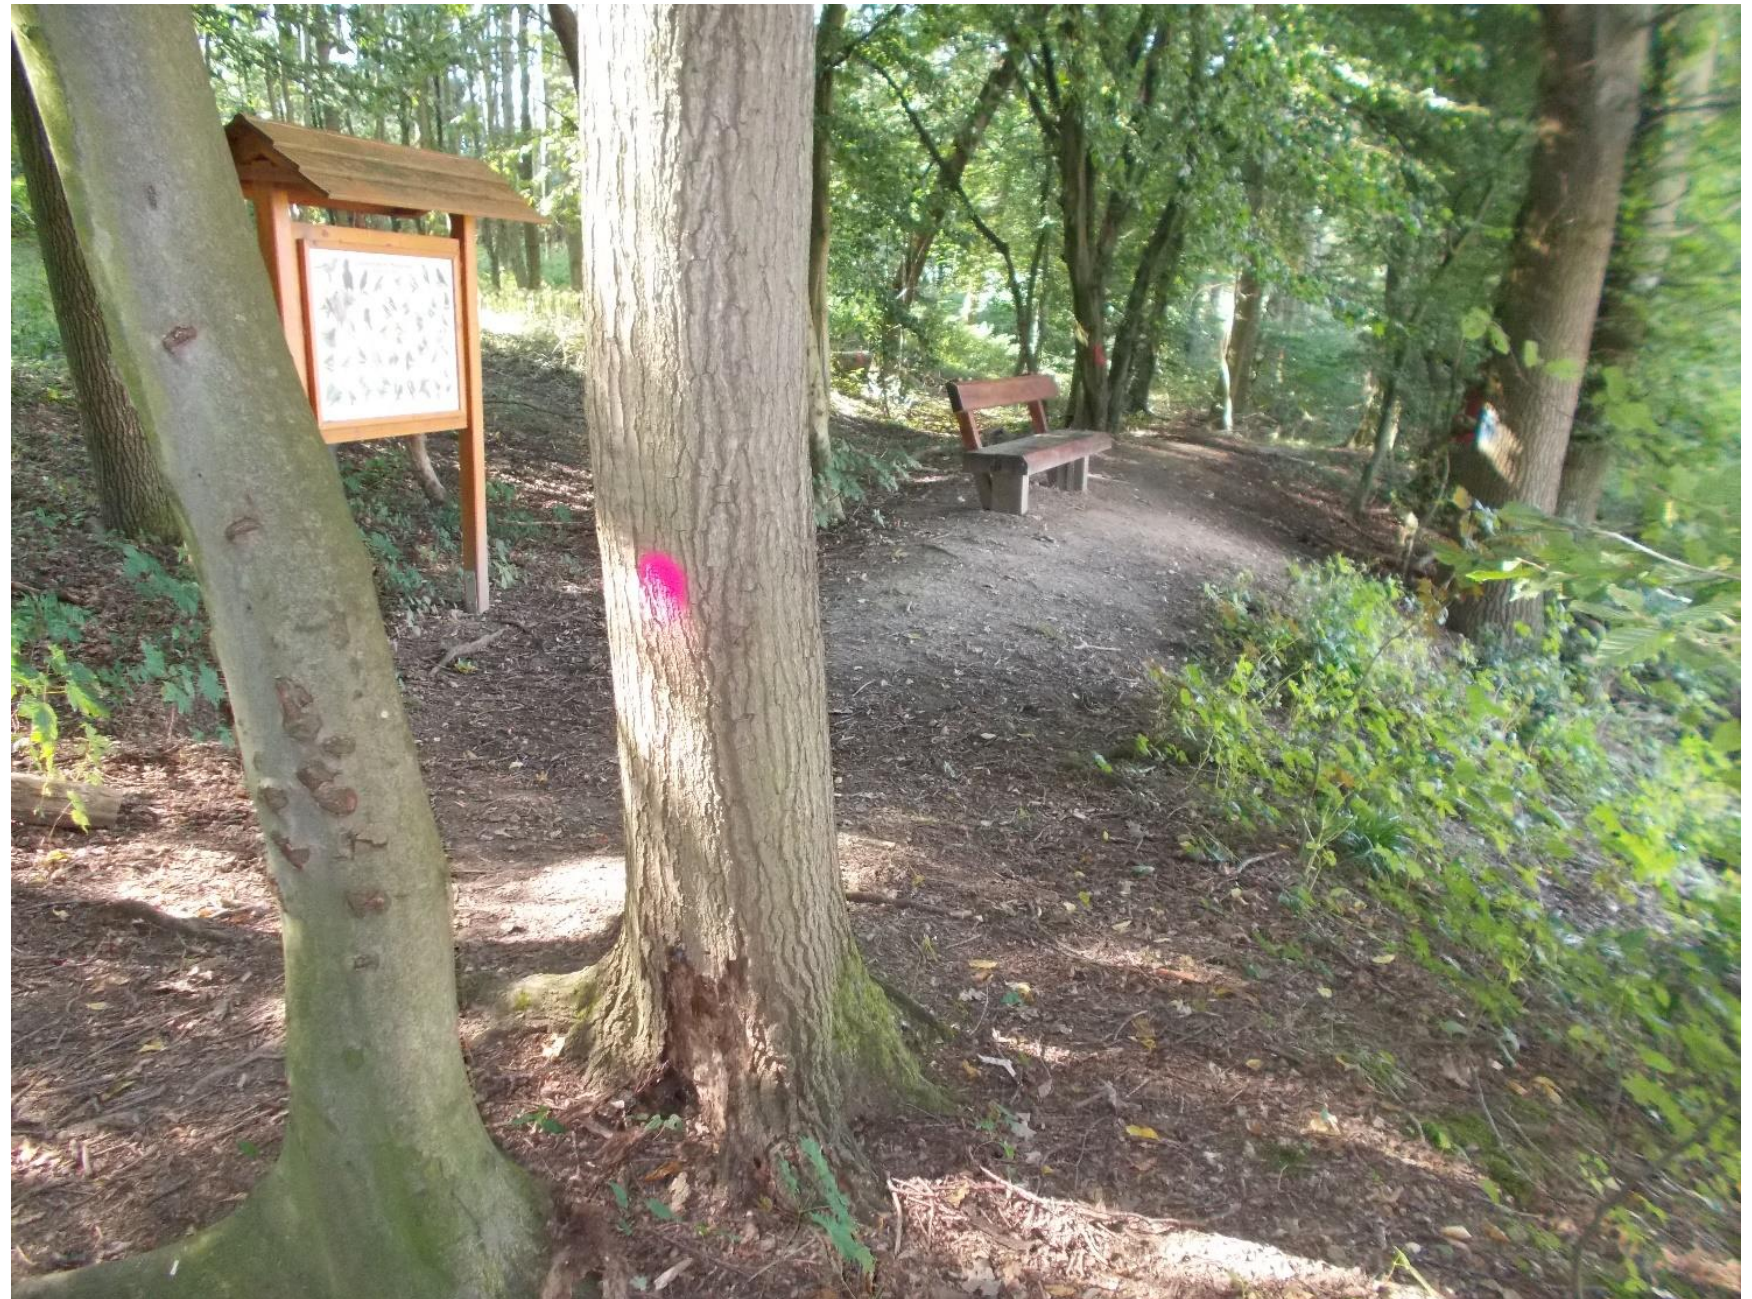
8. Waldlehrpfad

Diverse Bäume

- ➔ Bruchgefahr
- ➔ Pilzbefall

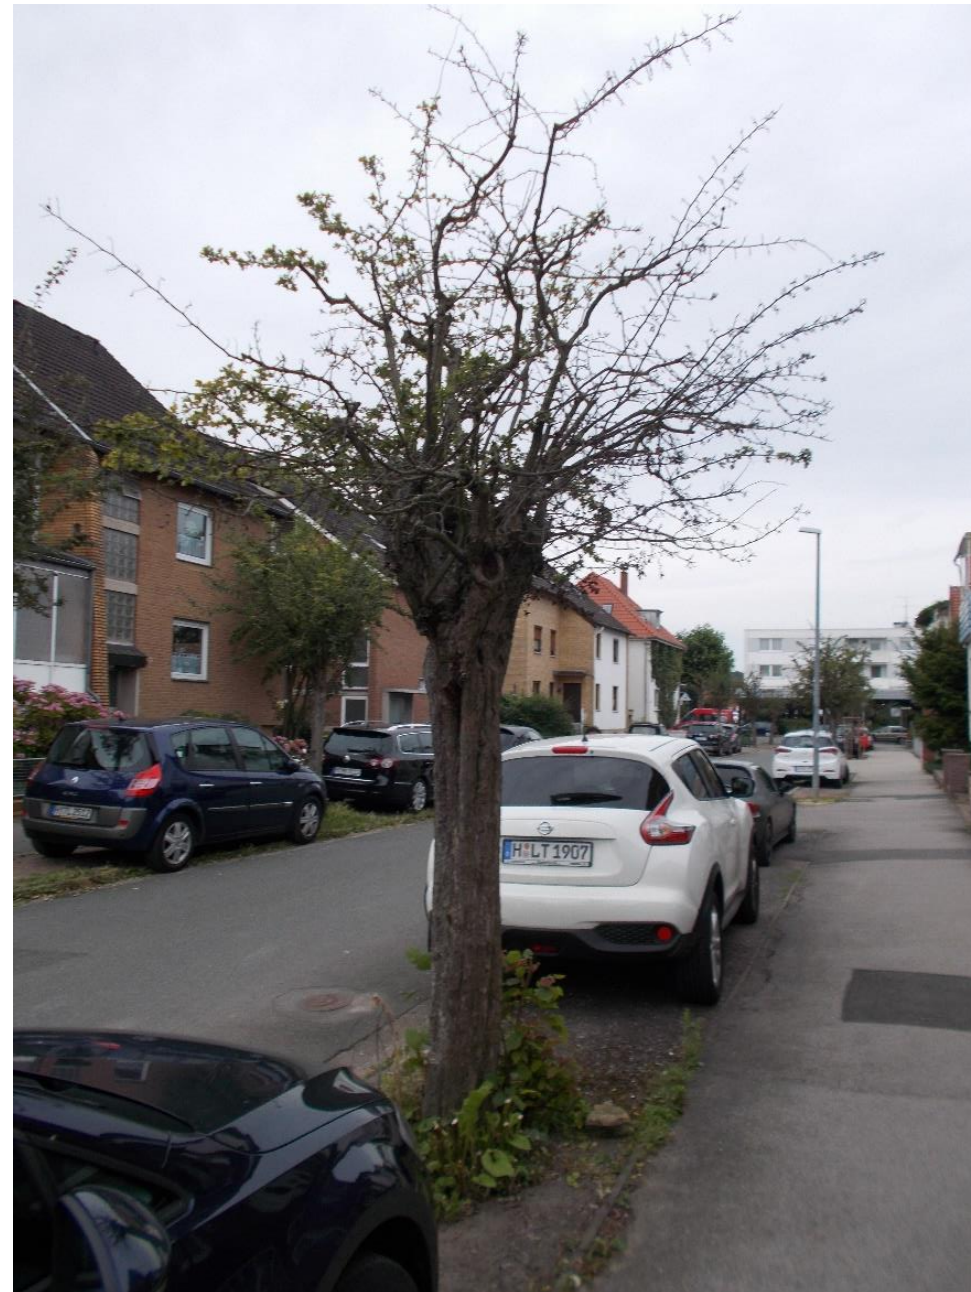
9. Schmiedekampstraße

zwei Rotdorne

- ➔ Befall mit Birnenprachtkäfer
- ➔ Standortbedingte Schäden durch Verdichtung
- ➔ Schäden durch Streusalz

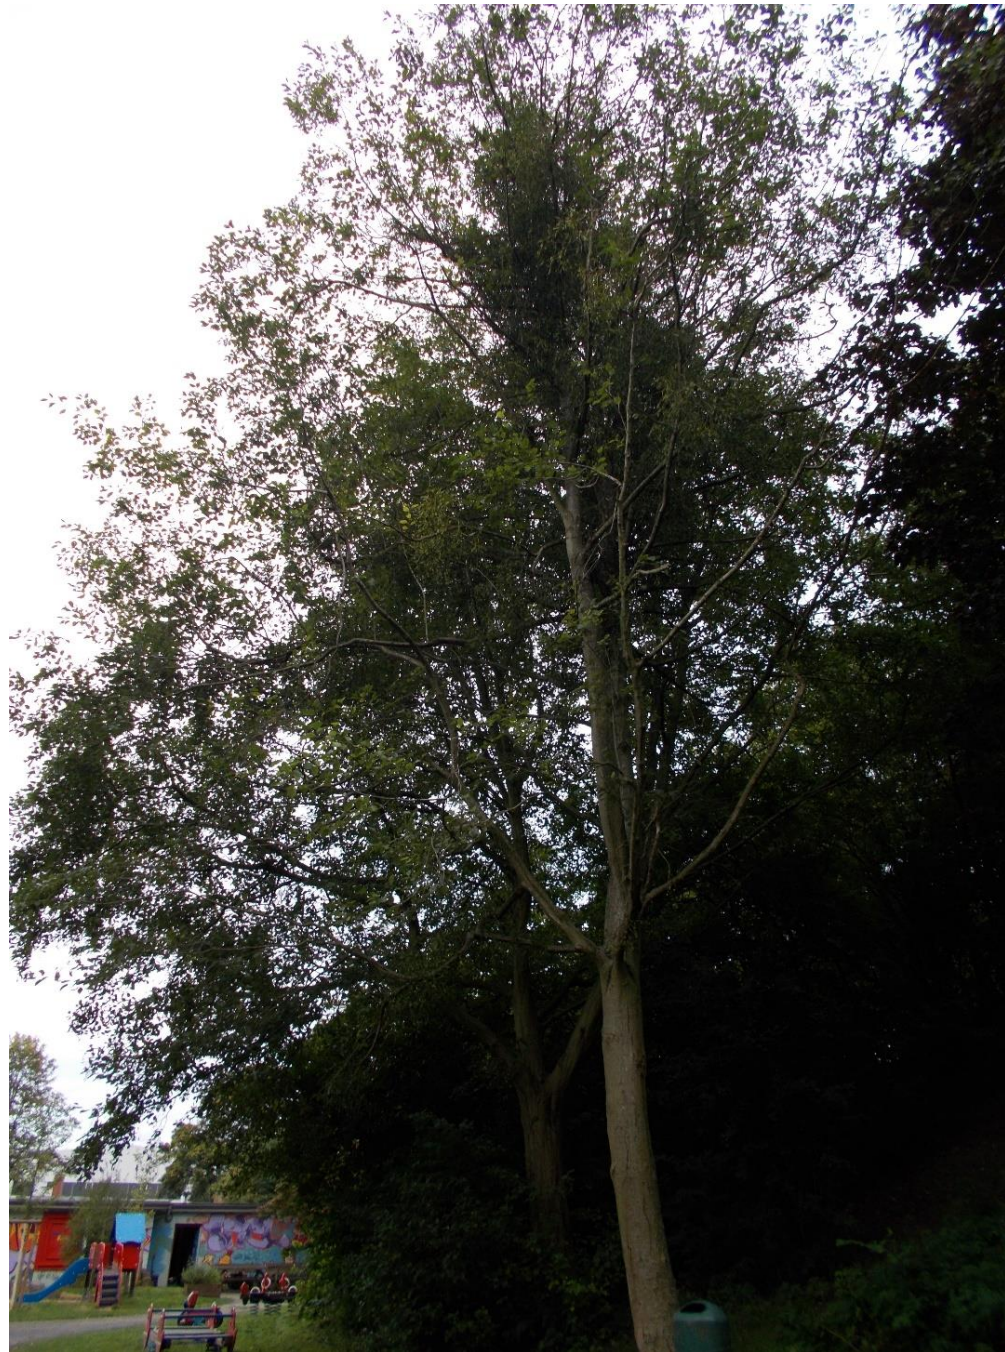
10. Klein-Basche

Erle

➔ div. Schäden

➔ Baum ist abgängig

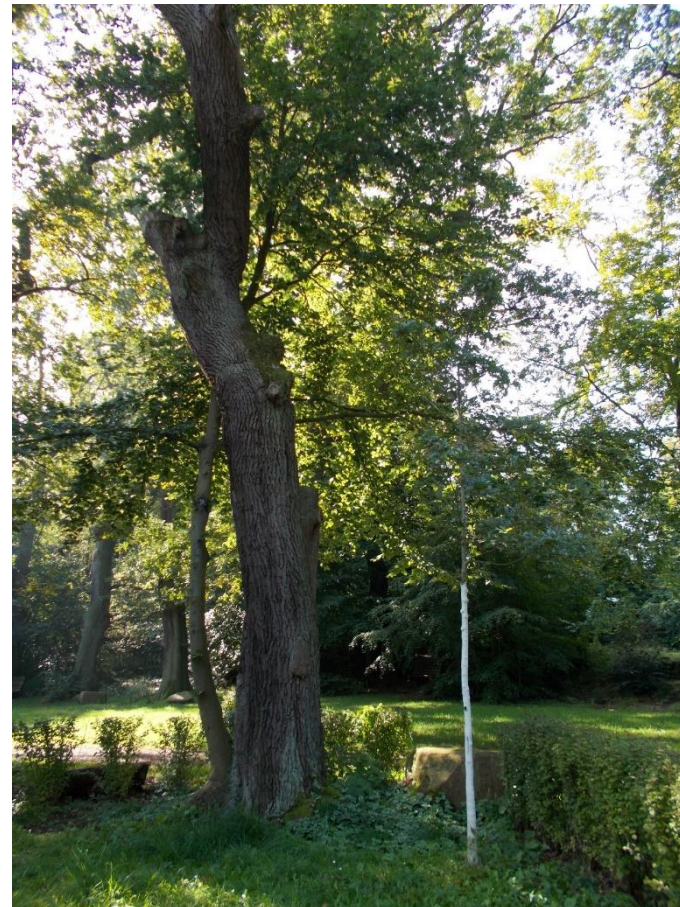
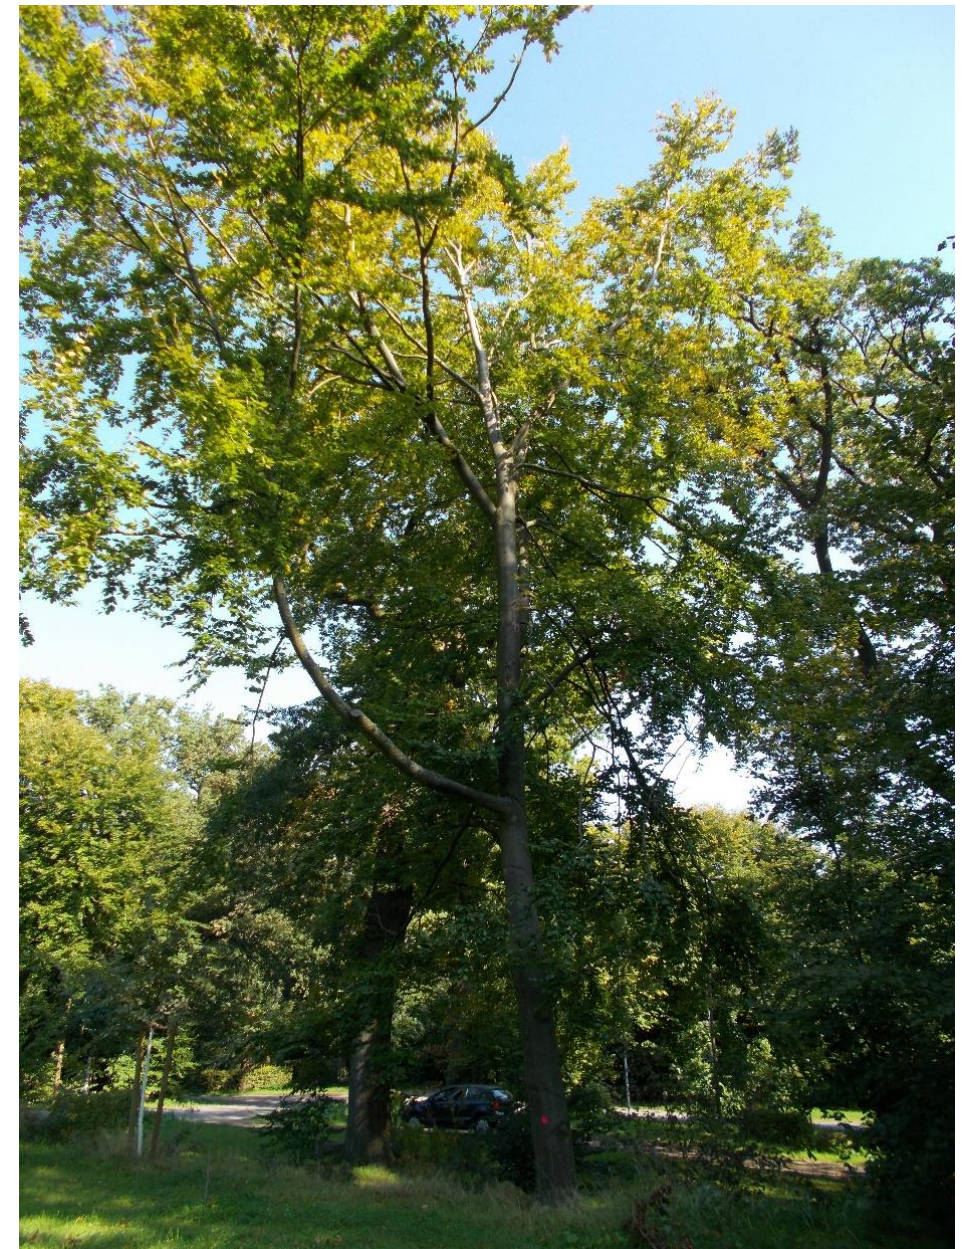
11. Platz unter den Eichen

zwei Buchen, Freistellung einer Jungeiche

- ➔ Schäden durch Astnekrosen
- ➔ Bruchgefahr

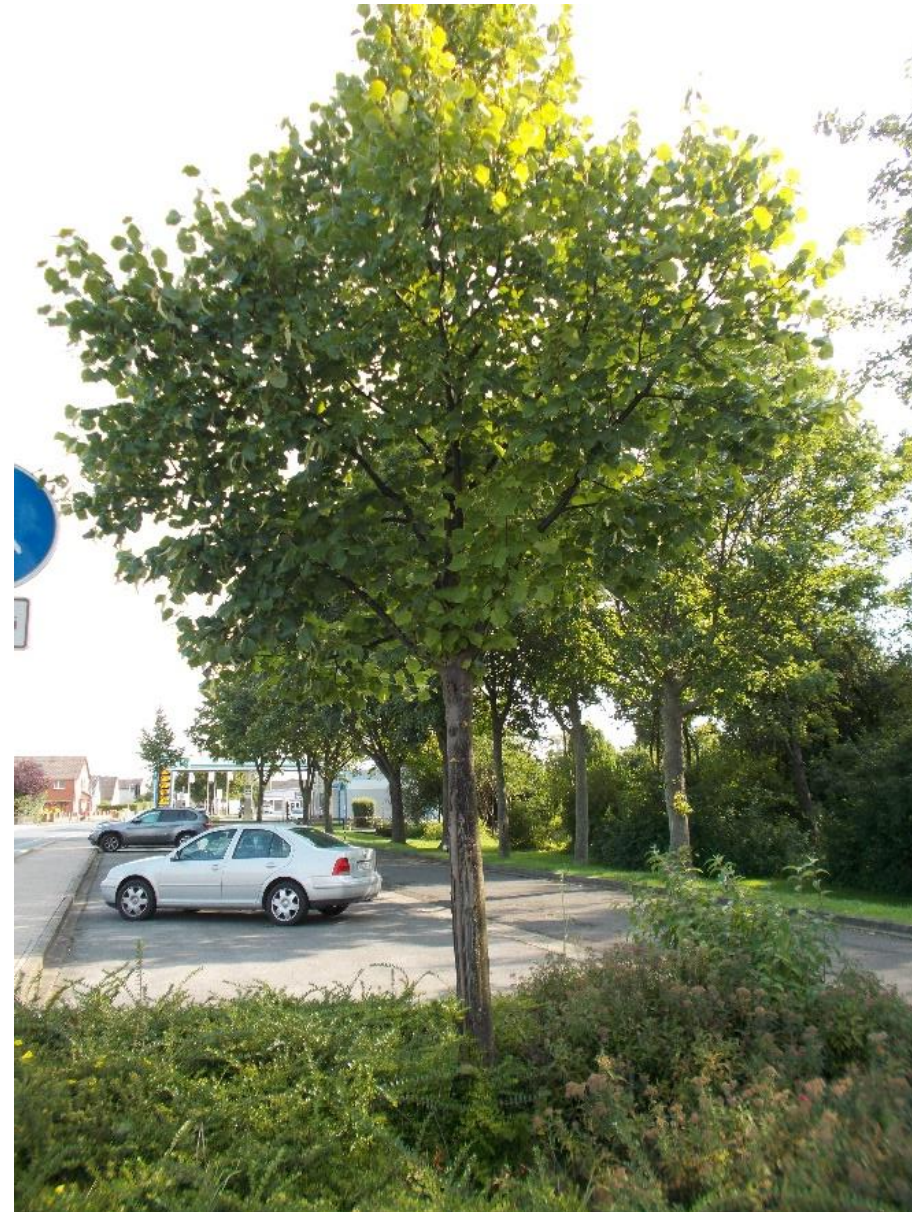
12. Parkplatz Hannoversche Straße

Linde

➔ Stammschaden

➔ Ameisennest im Kronenansatz

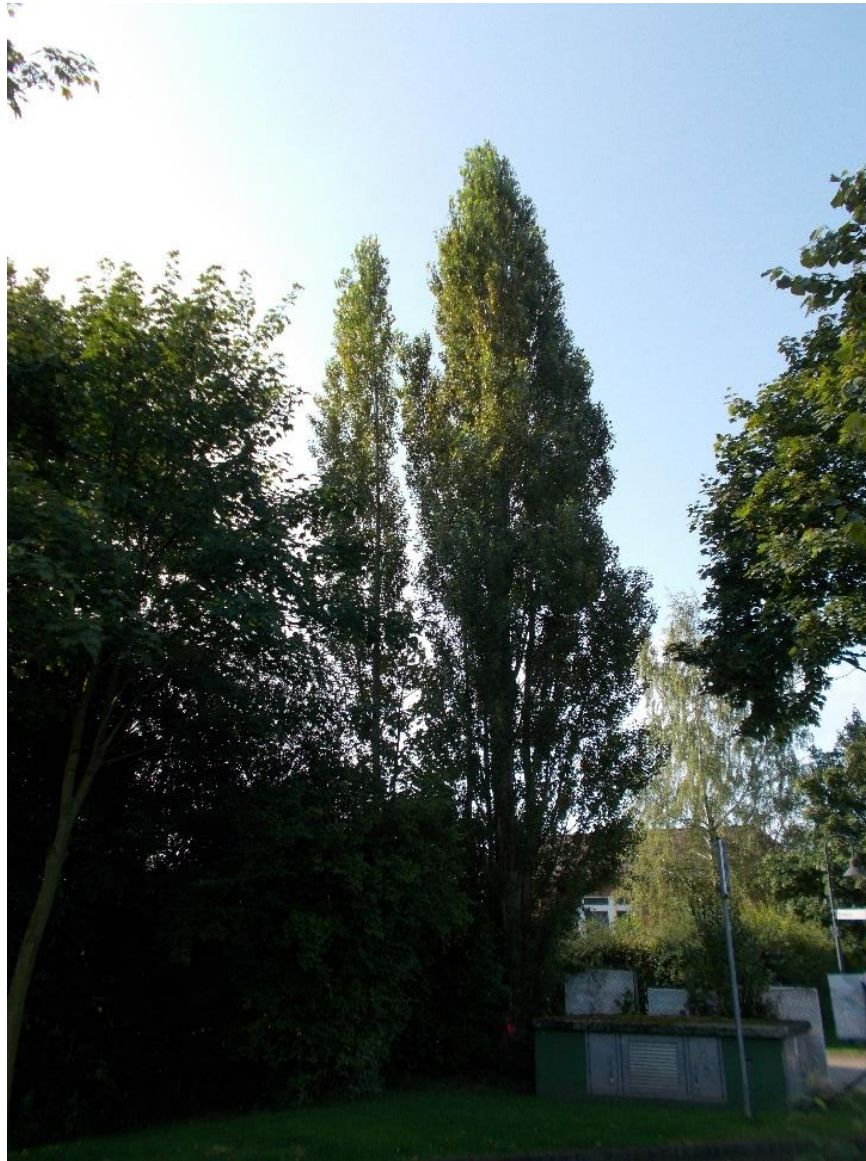
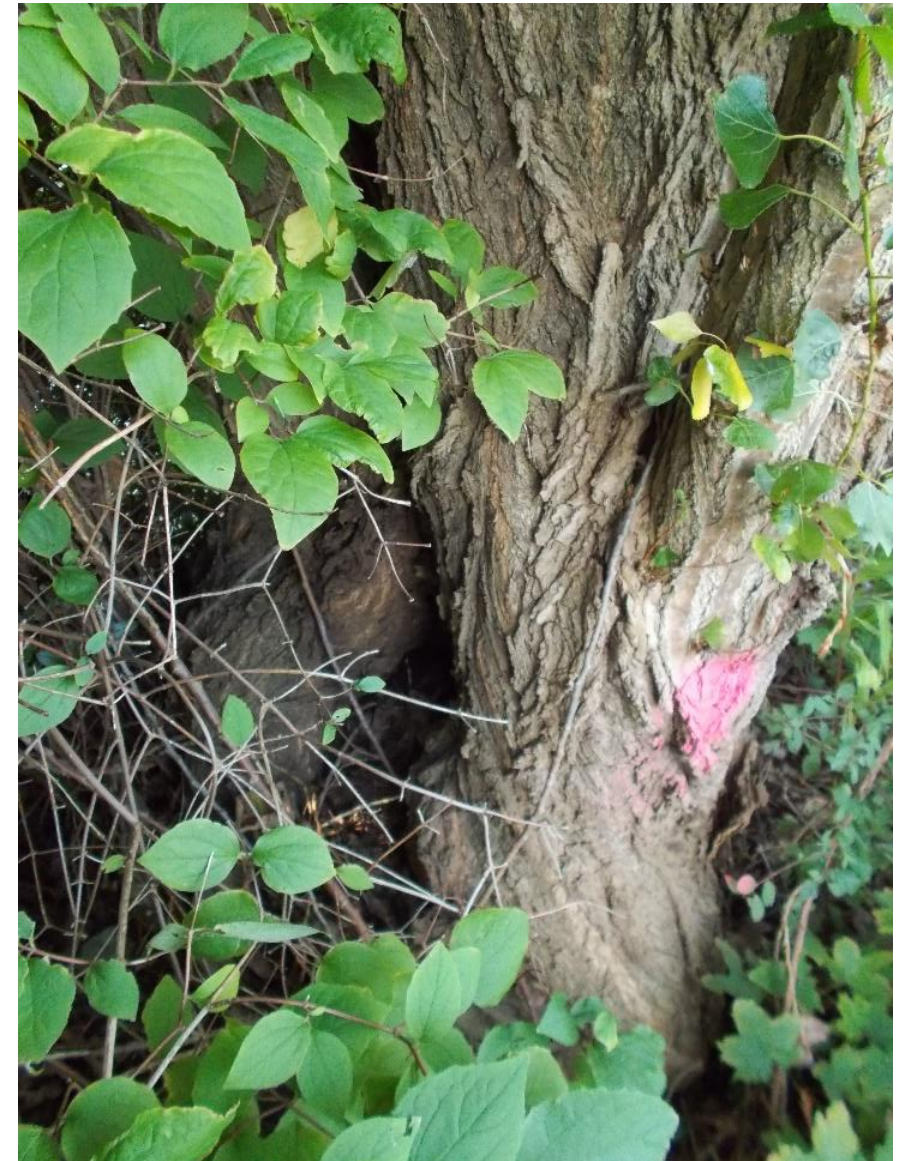
13. Parkplatz Hannoversche Straße

zwei Pyramidenpappeln, ein Ahorn

→ Einfaulungen im Stammfußbereich

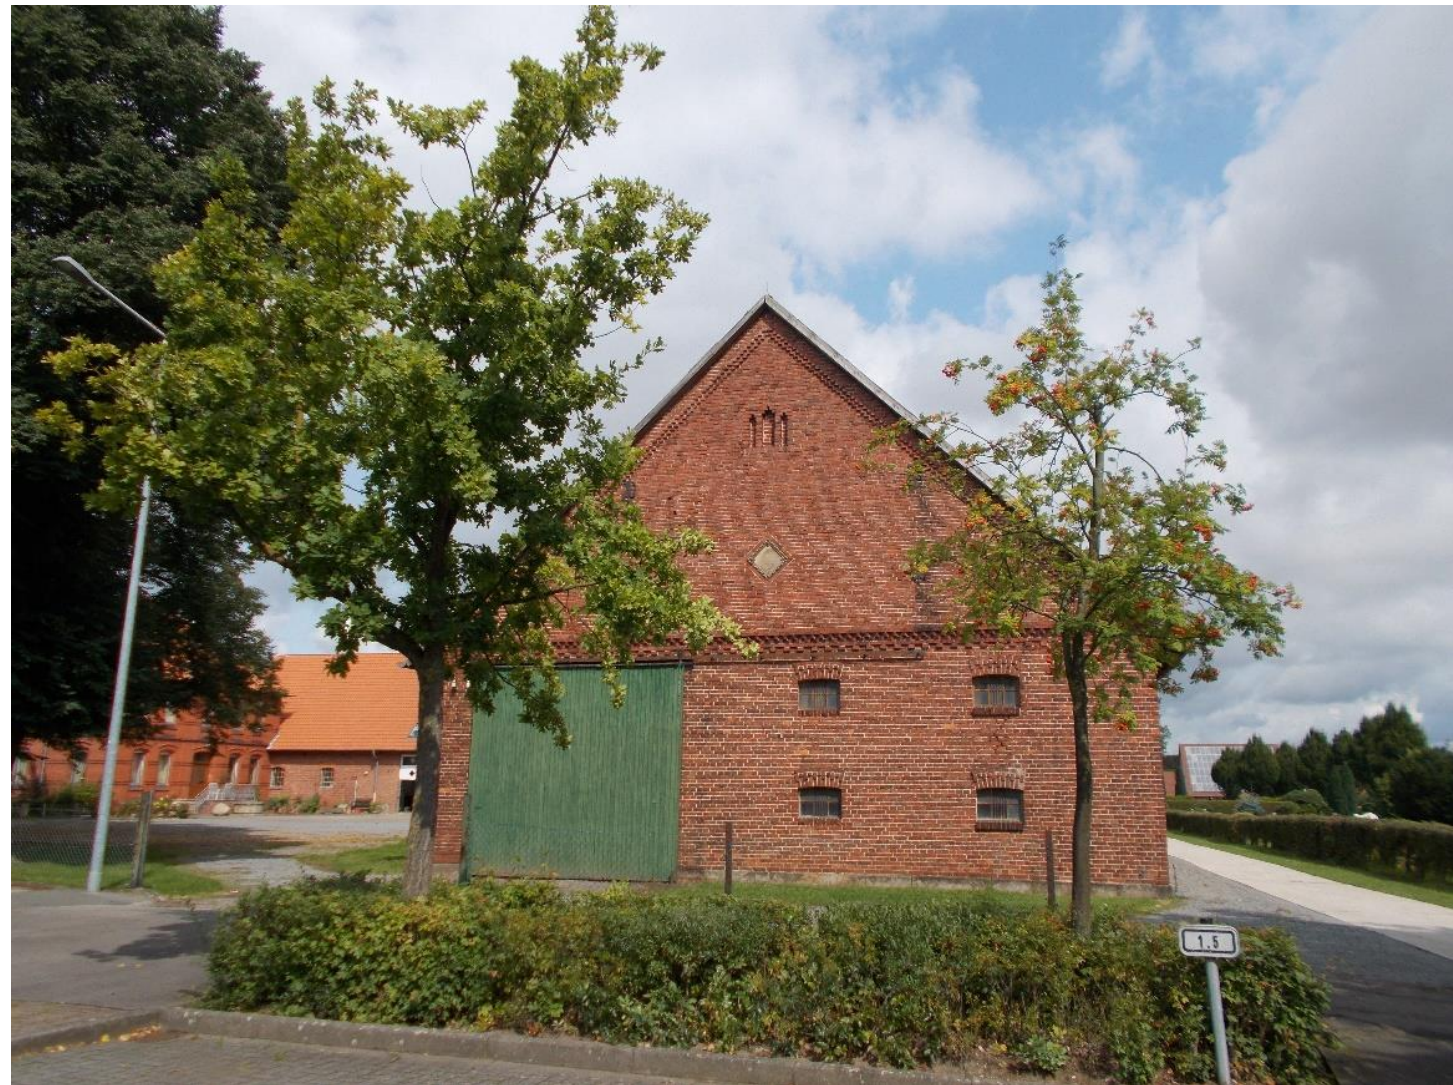
14. Groß Goltern, Eckerder Straße

Vogelbeere, Eiche

➔ Standortbedingte Schäden

➔ abgängig
