Baumfällungen Winter 2017/2018

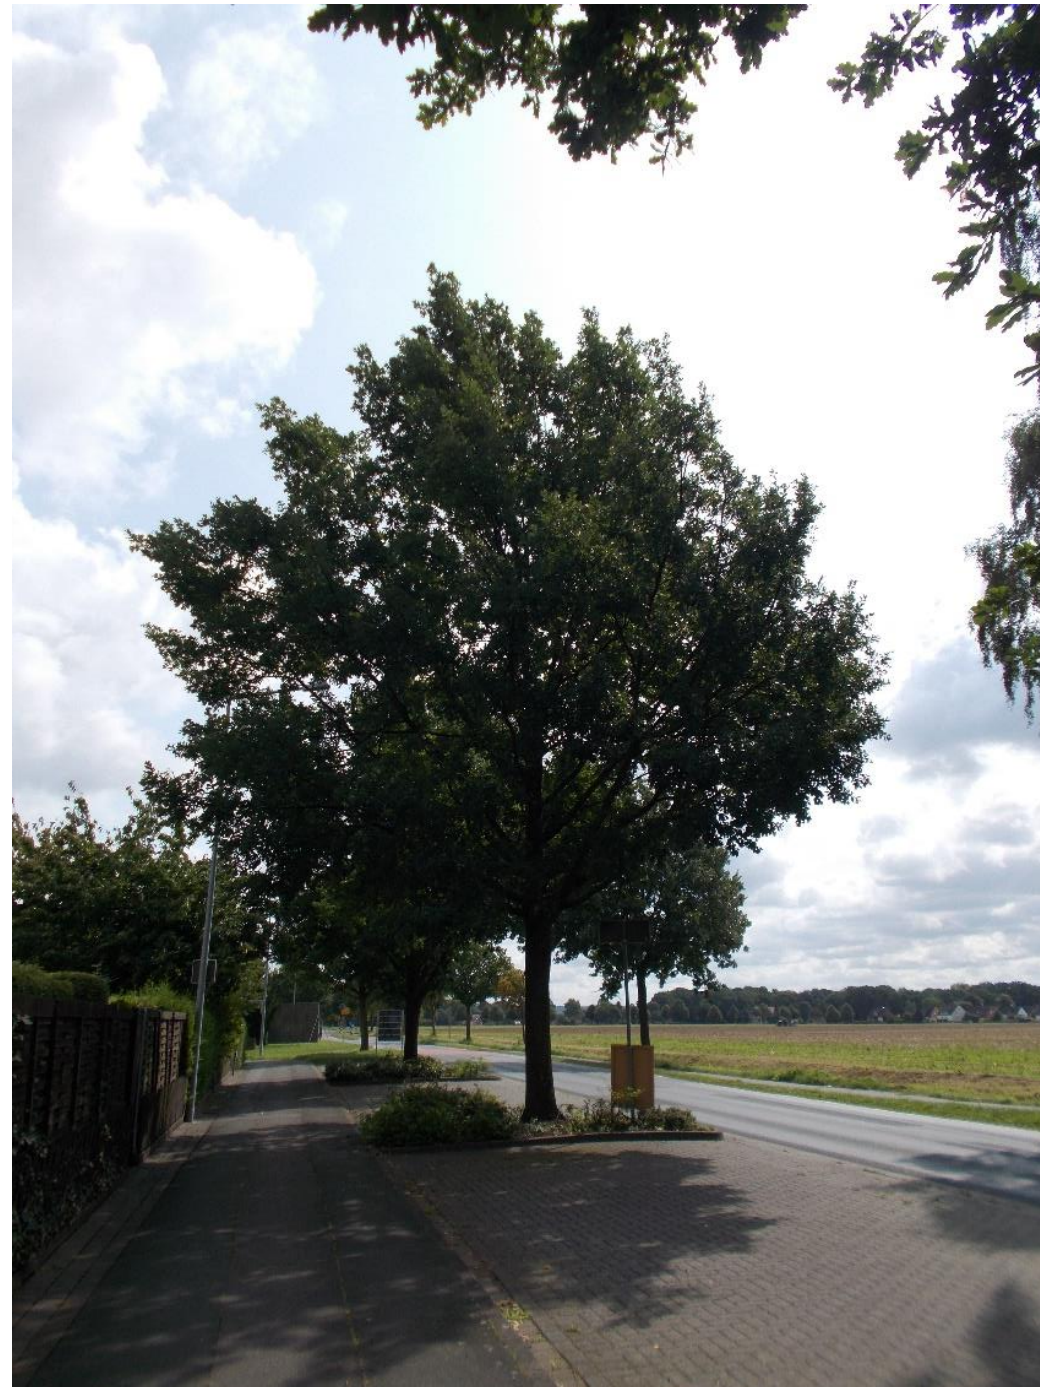
15. Groß Goltern, Eckerder Straße

Eiche

Stockfäule

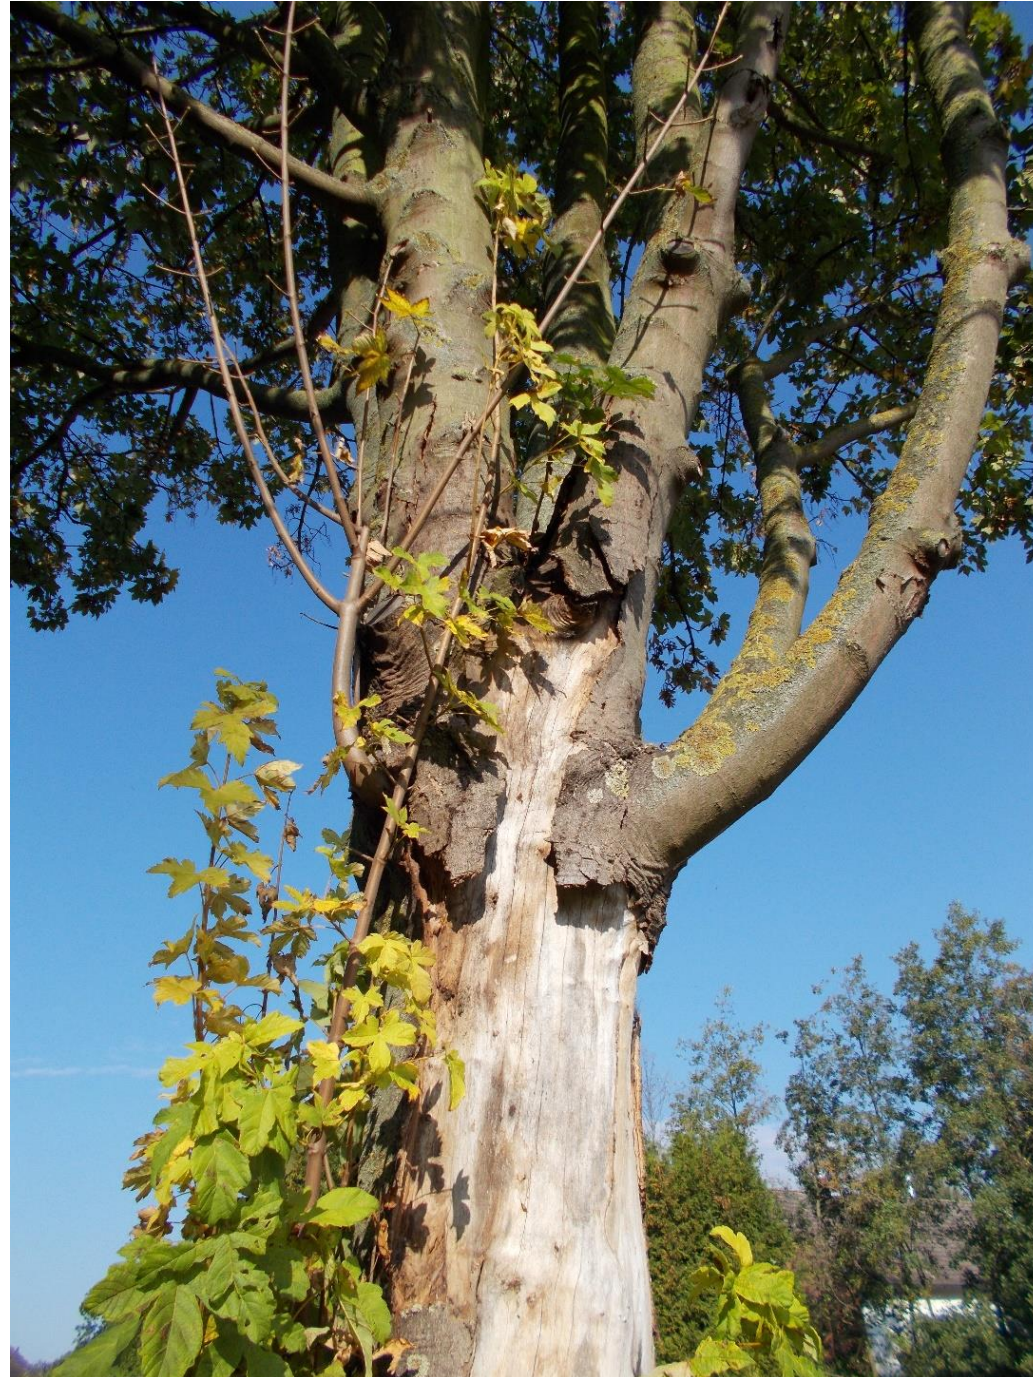
16. Groß Goltern, Hauptstraße

Ahorn

- ➔ Pilzbefall
- ➔ abgängig

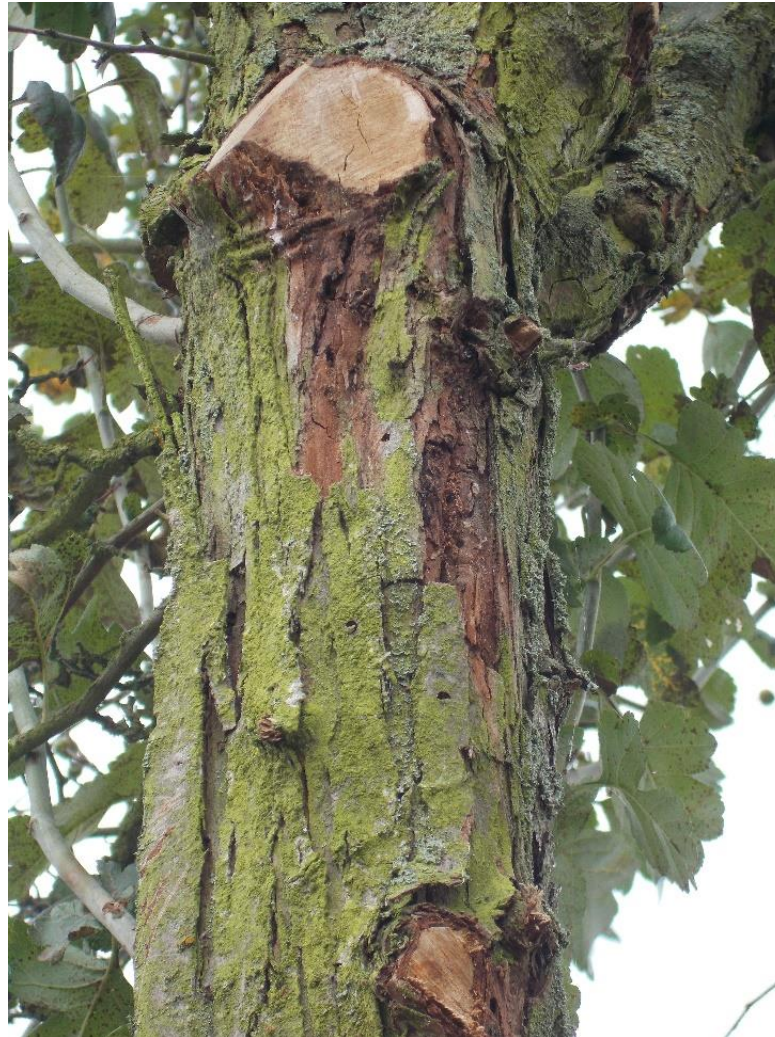
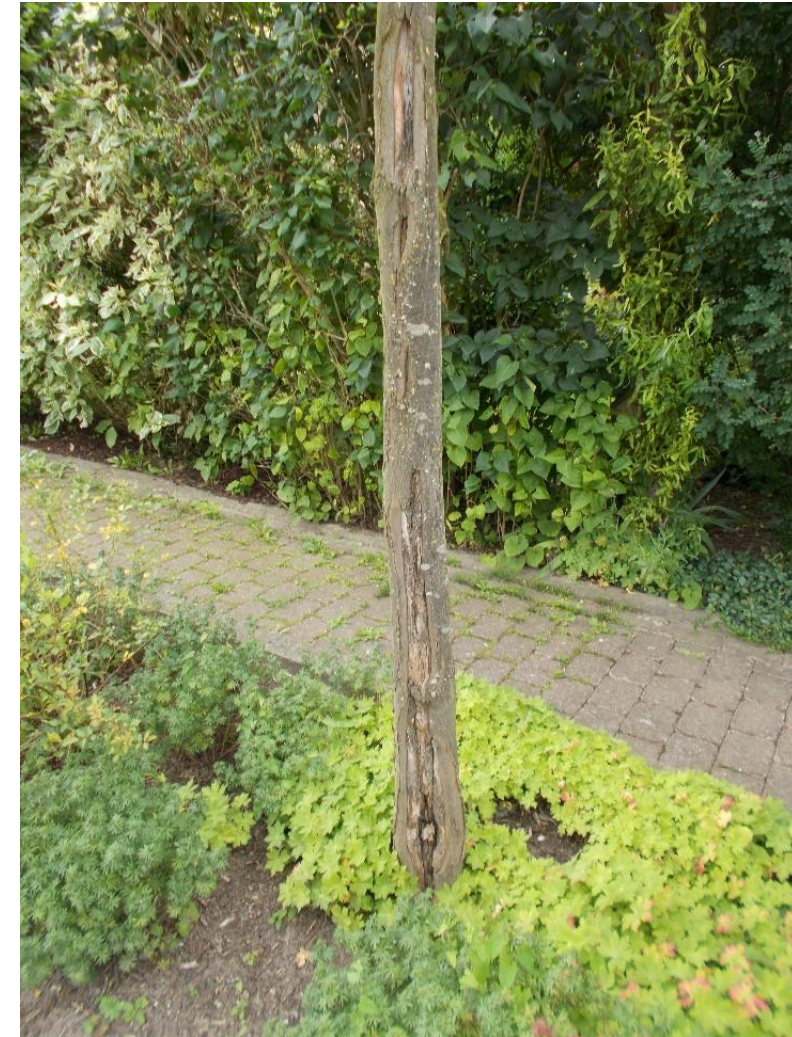
17. Groß Goltern, Wilh.-Kruse-Str., Lohwiese

Mehrere Apfeldorne, eine Säulenhainbuche

- ➔ Apfeldorn stark geschädigt durch Insektenbefall (Birnenprachtkäfer)
- ➔ Säulenhainbuche mit Anfahrschaden

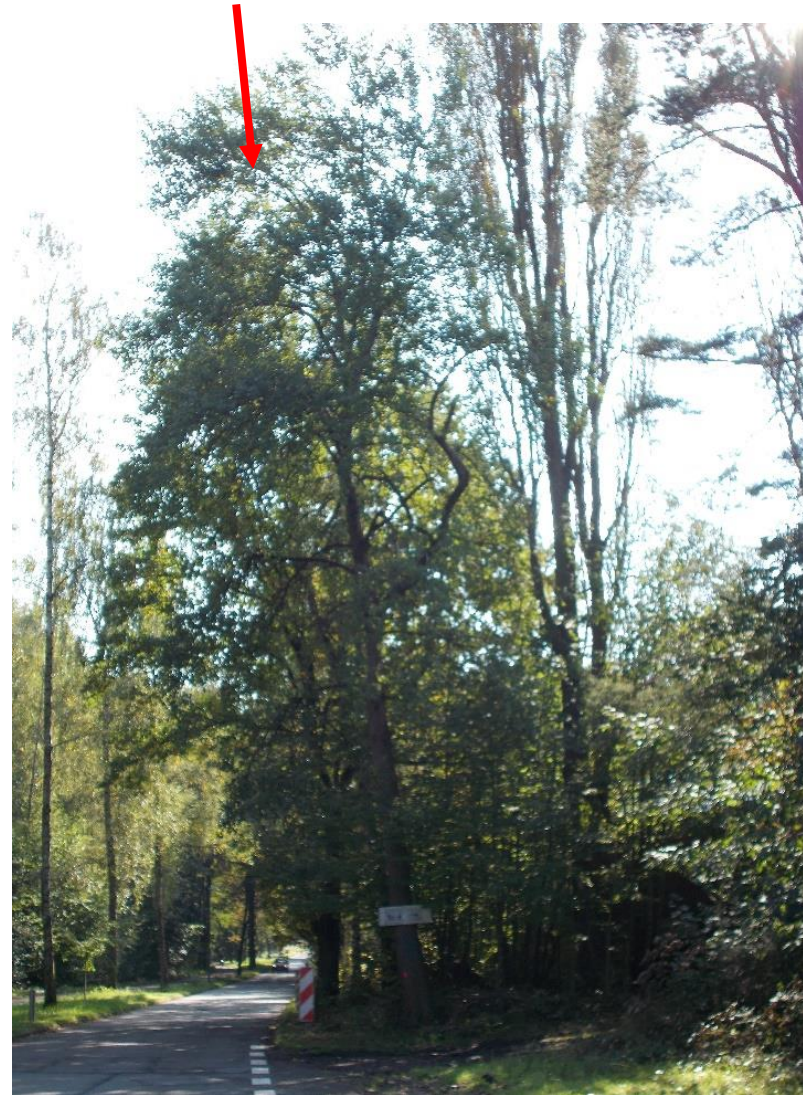
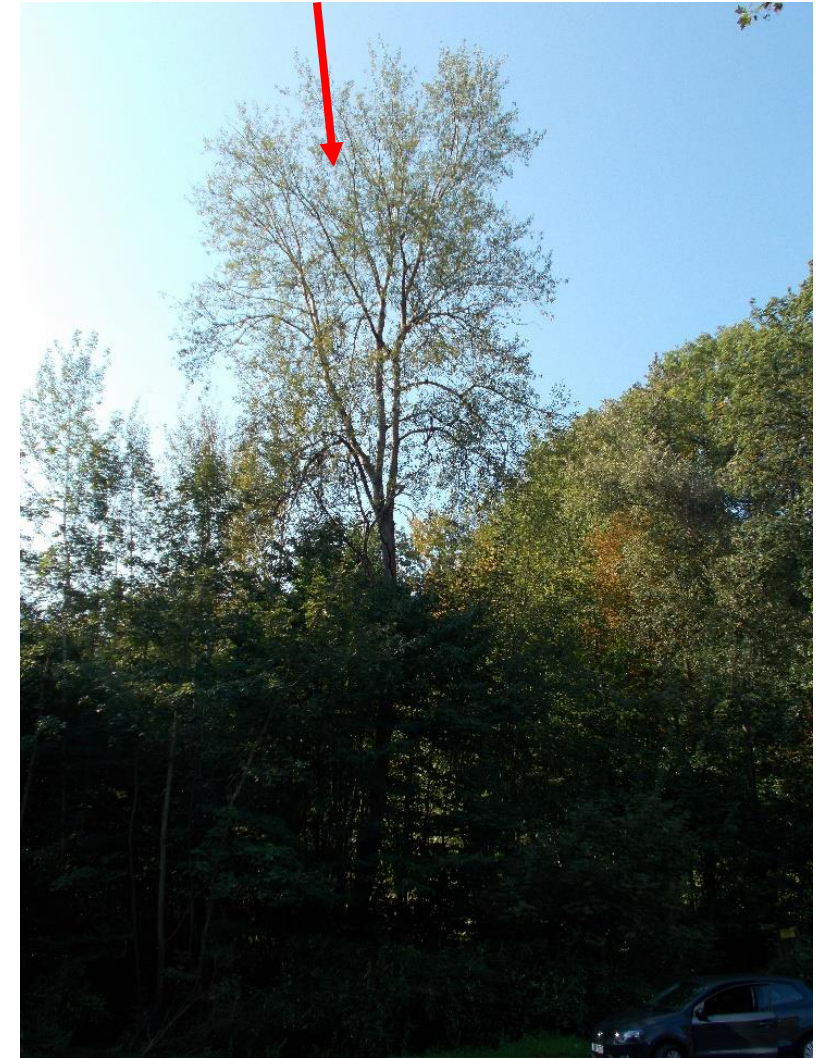
18. Egestorfer Kirchweg

mehrere Pappeln, Bergahorne, Erlen, Weiden im Randbereich zum Zechenpark

➔ div. Schäden

➔ Engstand

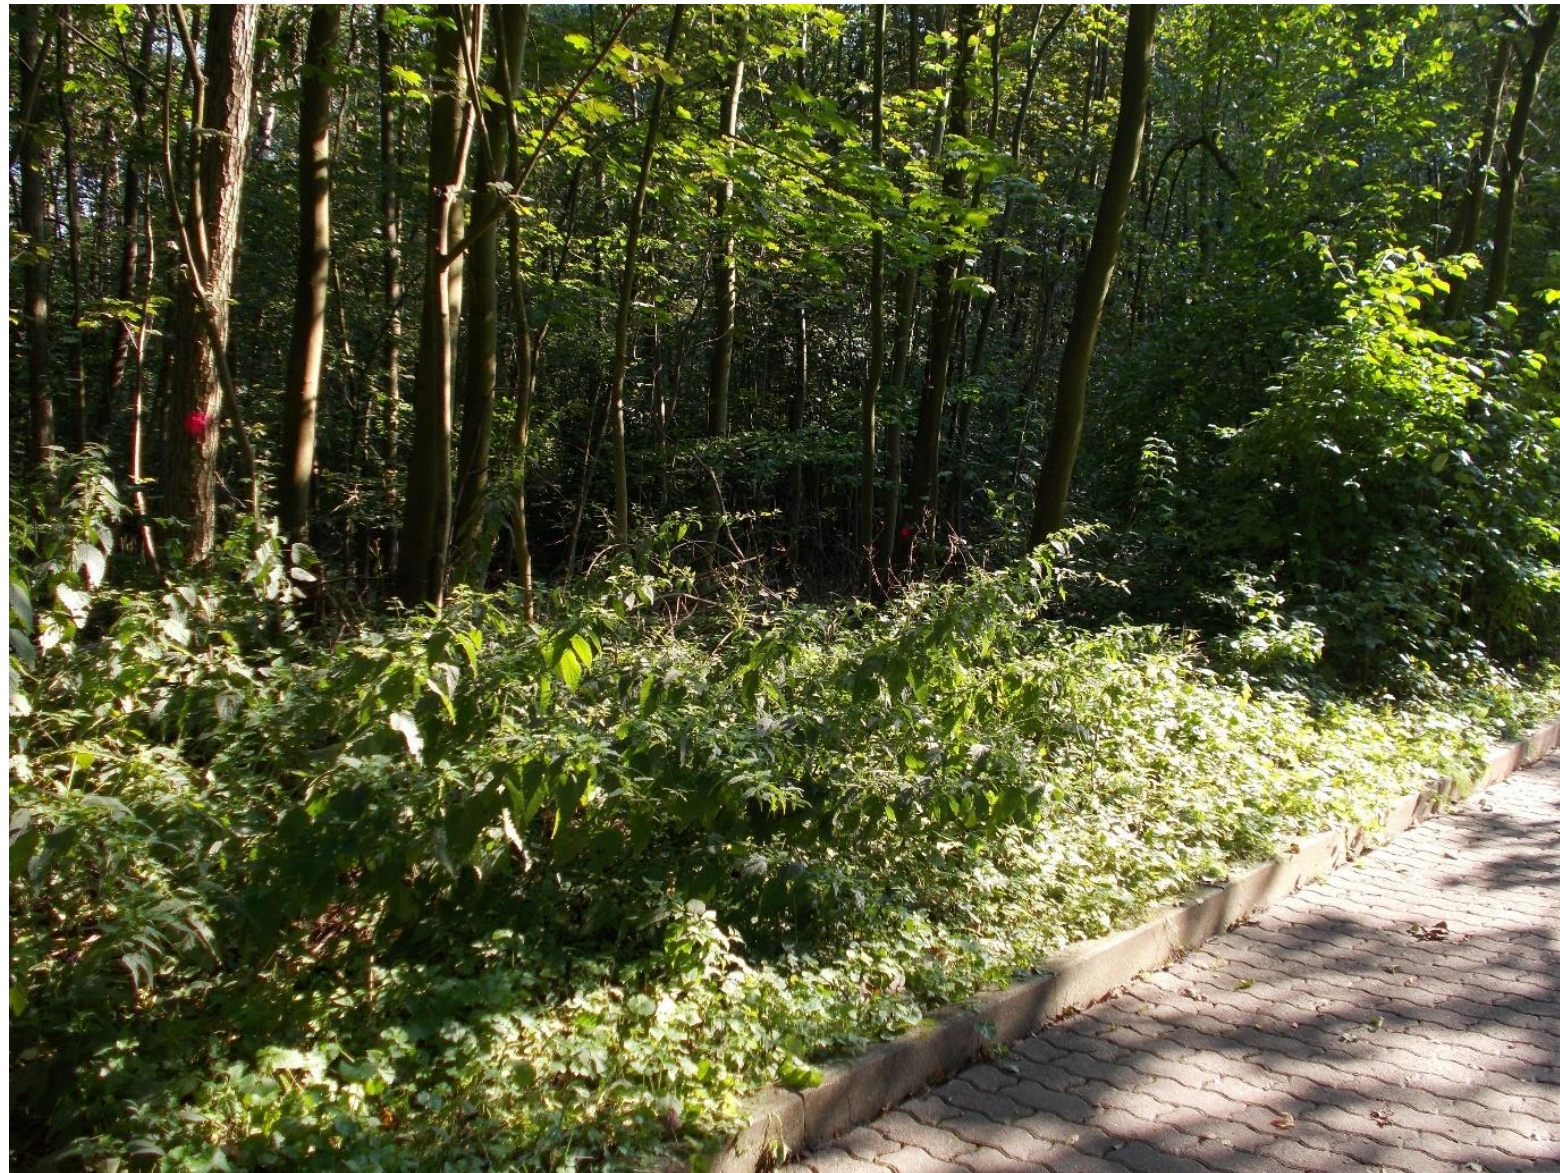
19. Egestorfer Kirchweg

div. zu entnehmende Gehölze im Randbereich zum Radweg

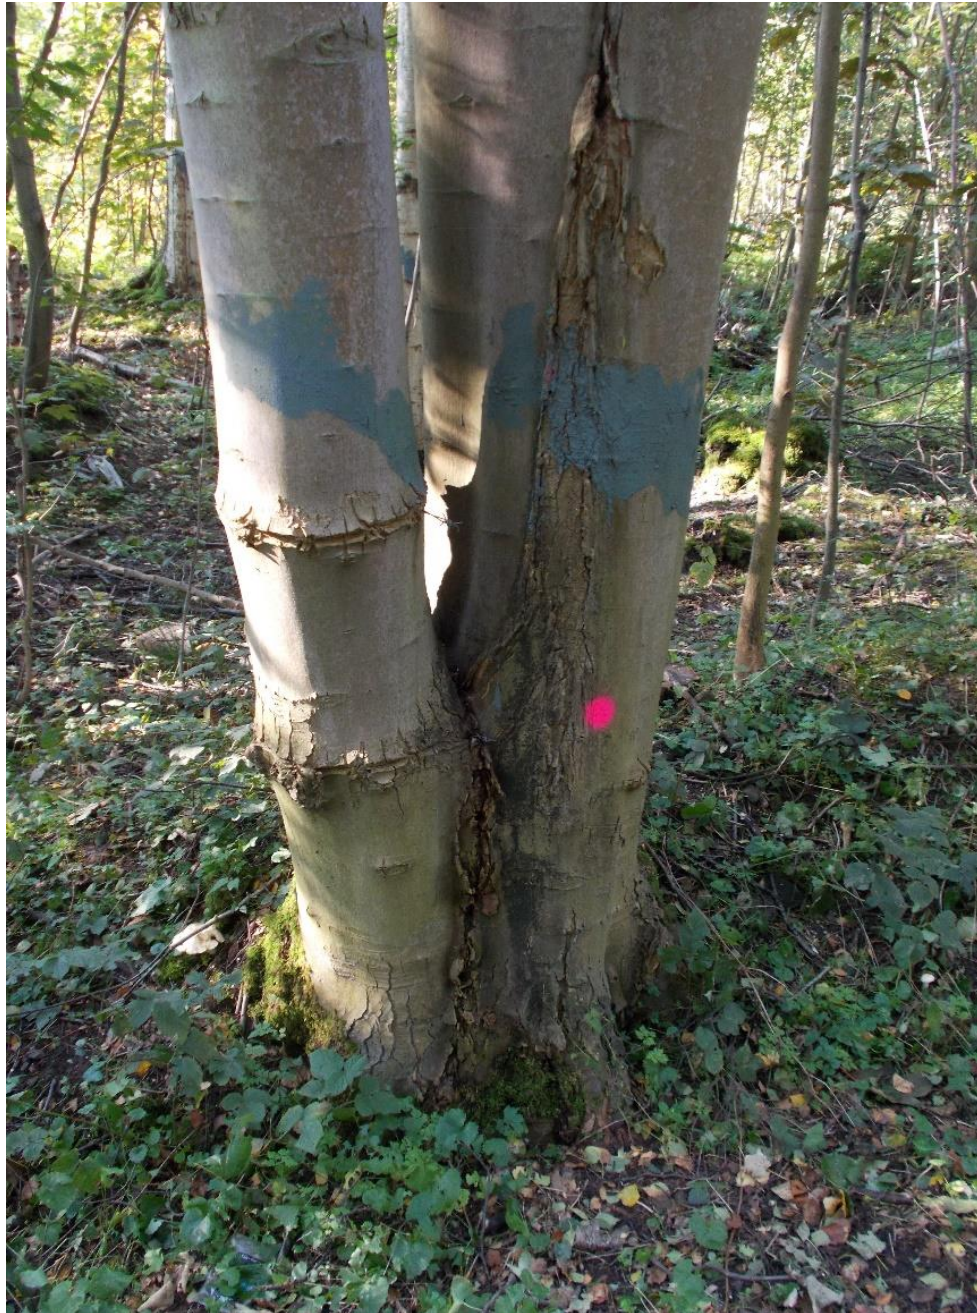
20. Egestorfer Kirchweg

Bergahorn

➔ Bruchgefährdet

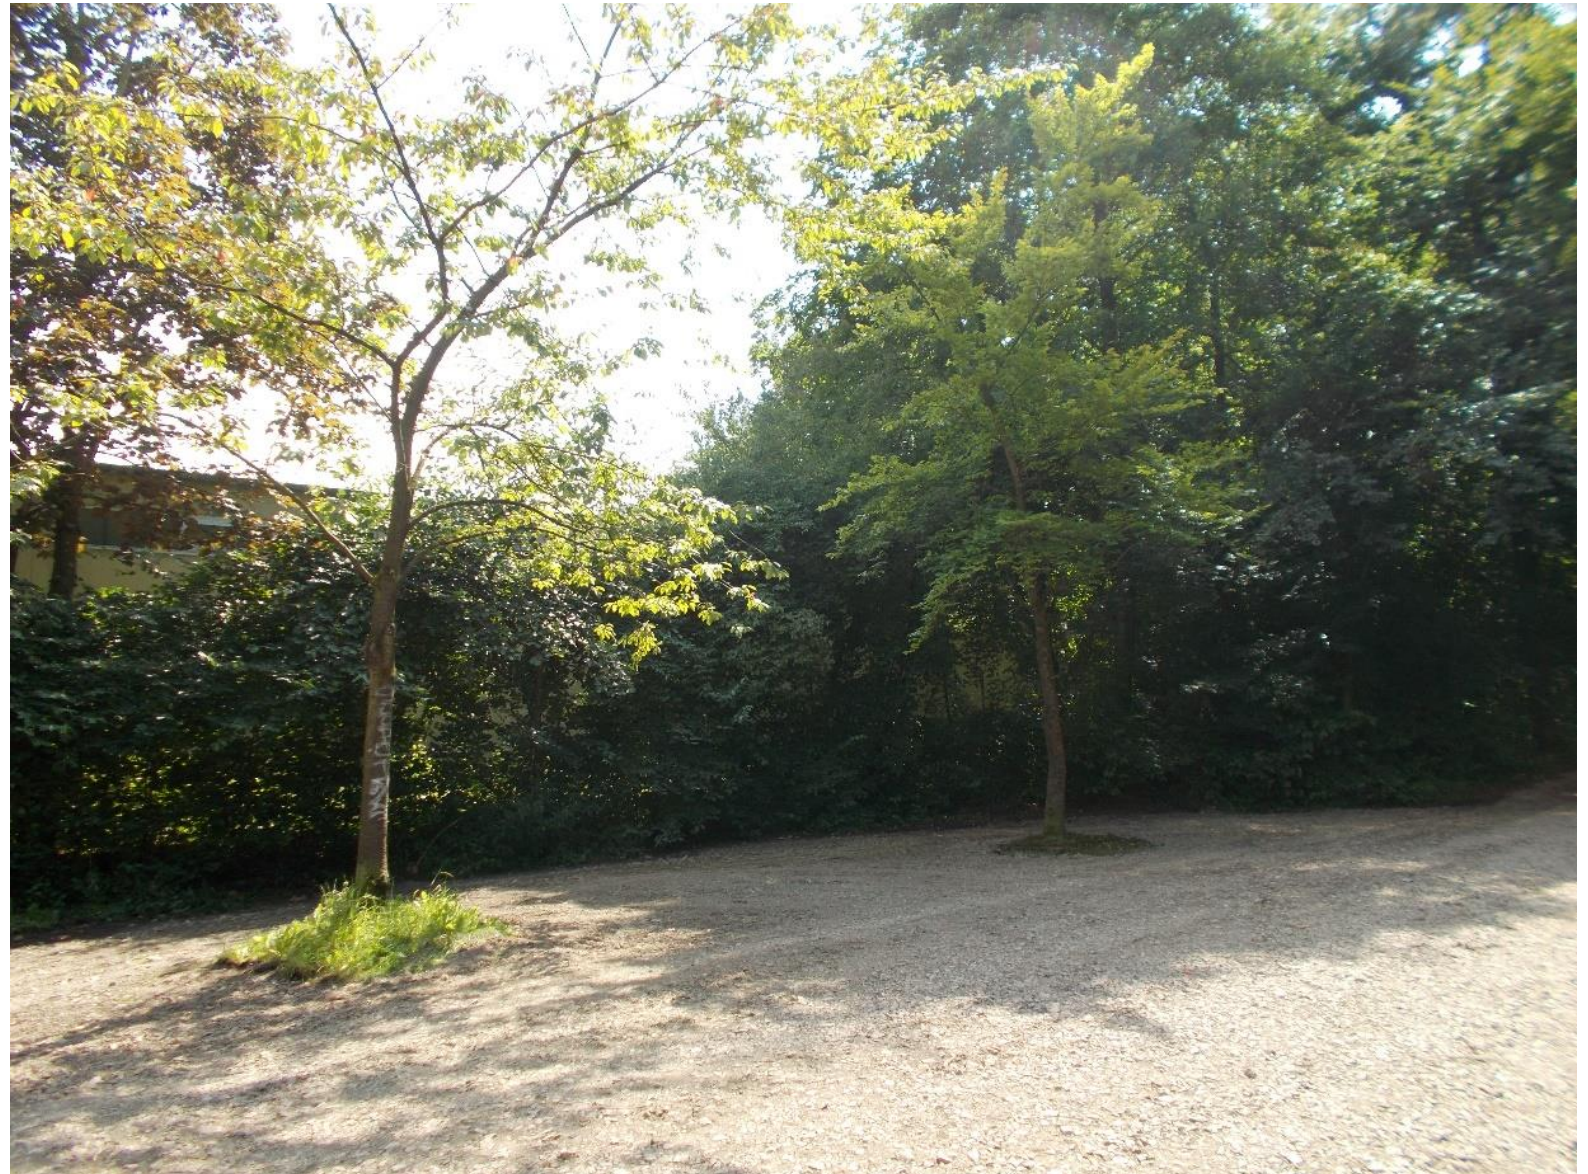
21. Parkplatz Zechengelände

5 Bäume

➔ stark geschädigt

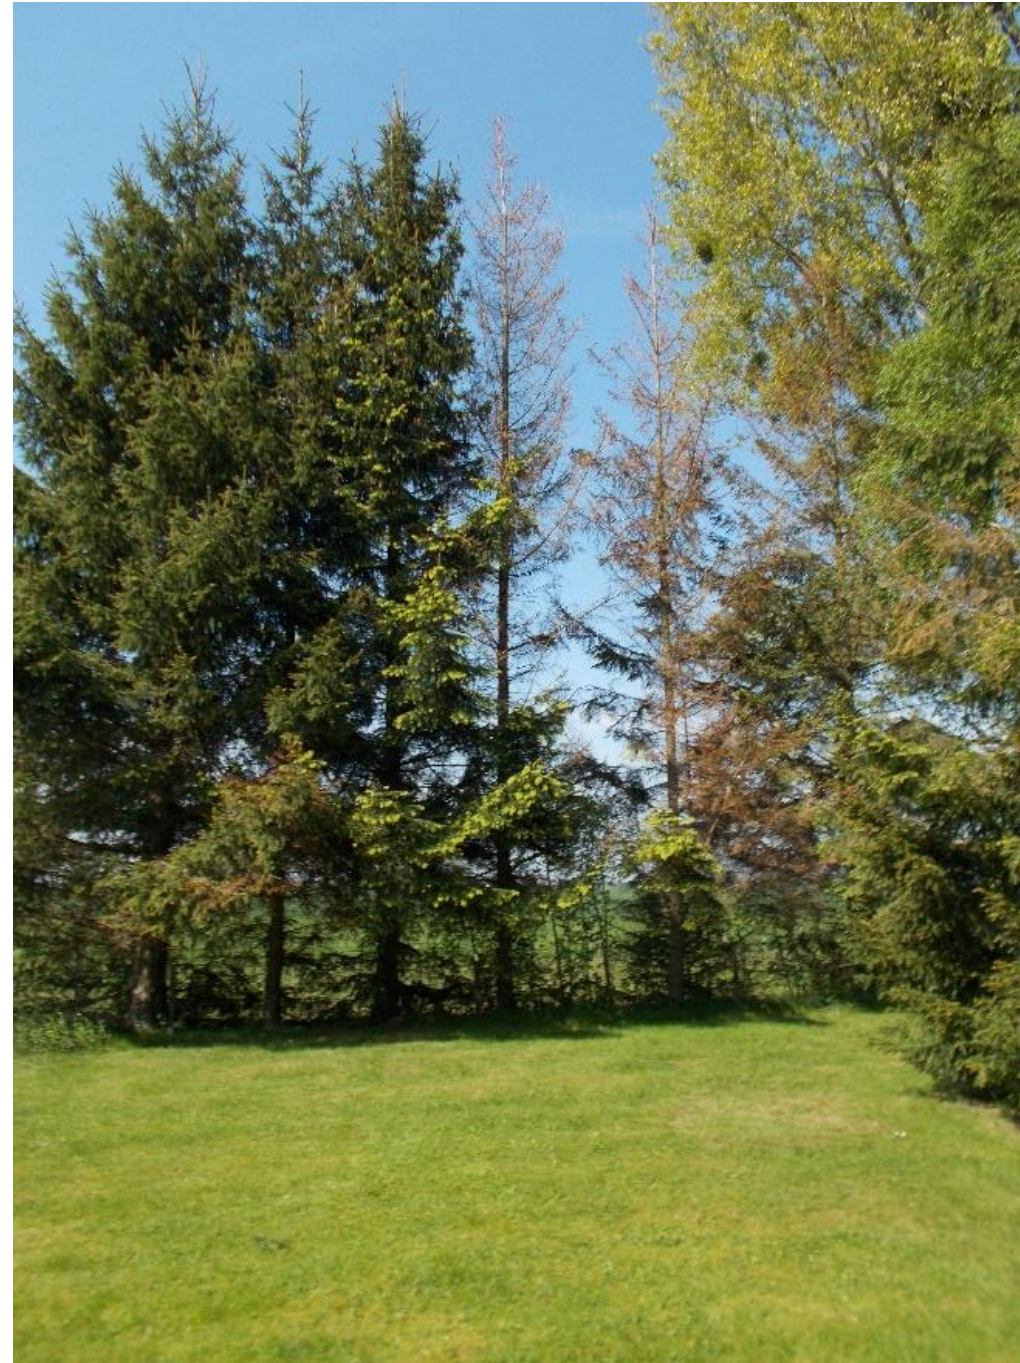
22. Spange Eggestorf

Fichtenreihe

➔ Teilweise abgängig

➔ Bruchgefahr

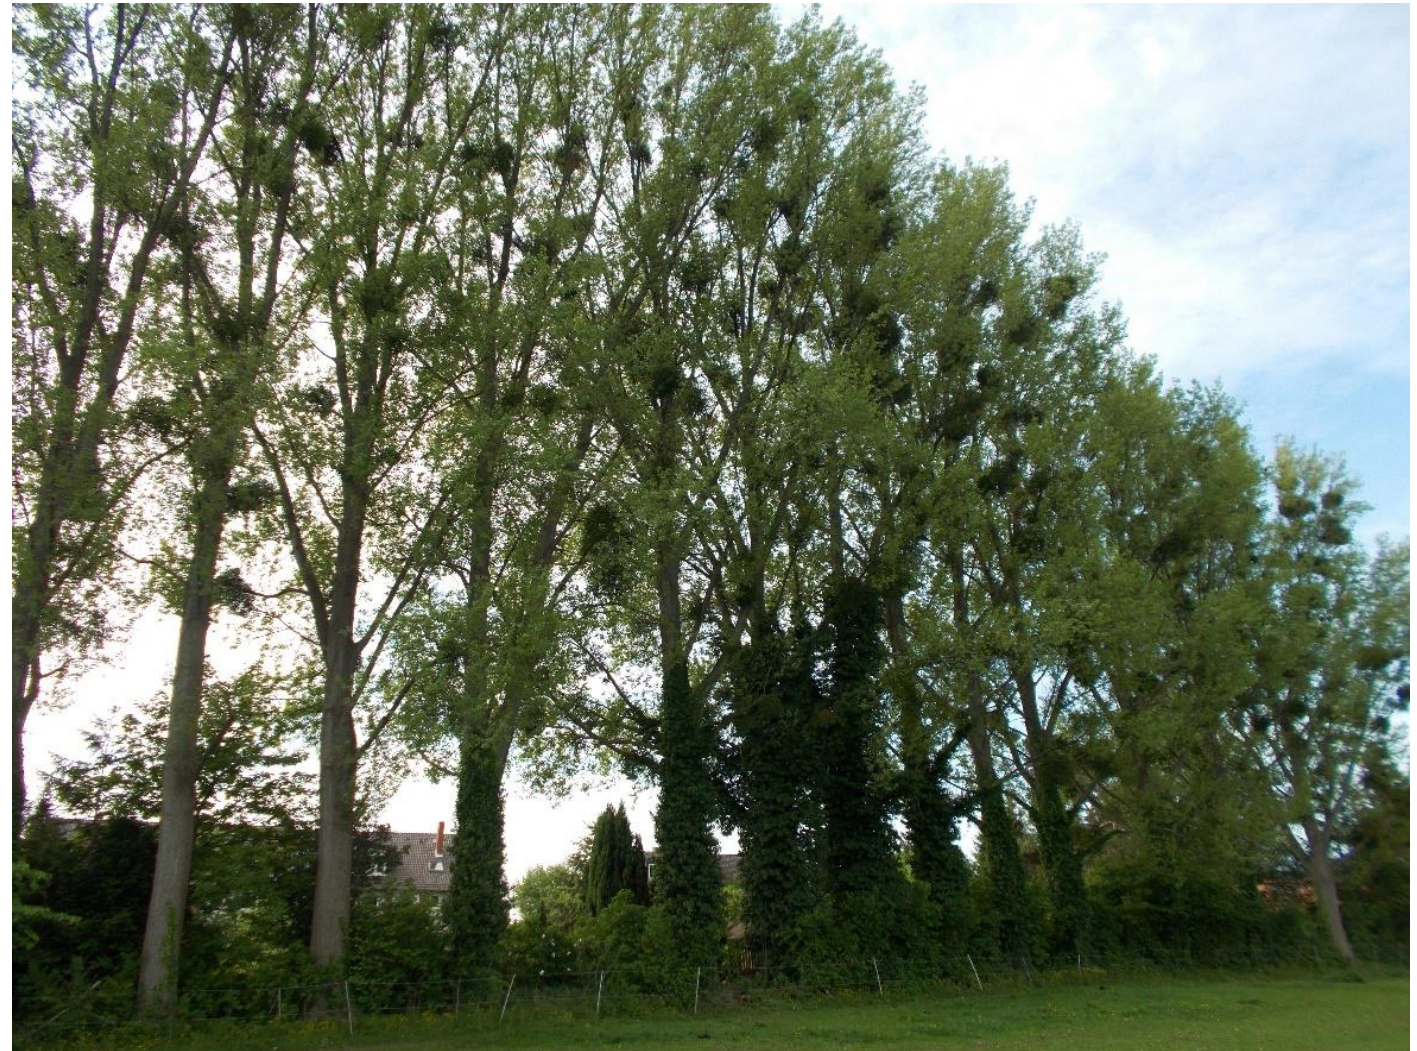
22. Spange Eggestorf

Hybrid-Pappelreihe

- ➔ Alter
- ➔ Bruchgefahr
- ➔ Astausbruch
- ➔ Ausbruch von Kronenteilen (baumart-spezifisch durch starken Mistelbesatz)

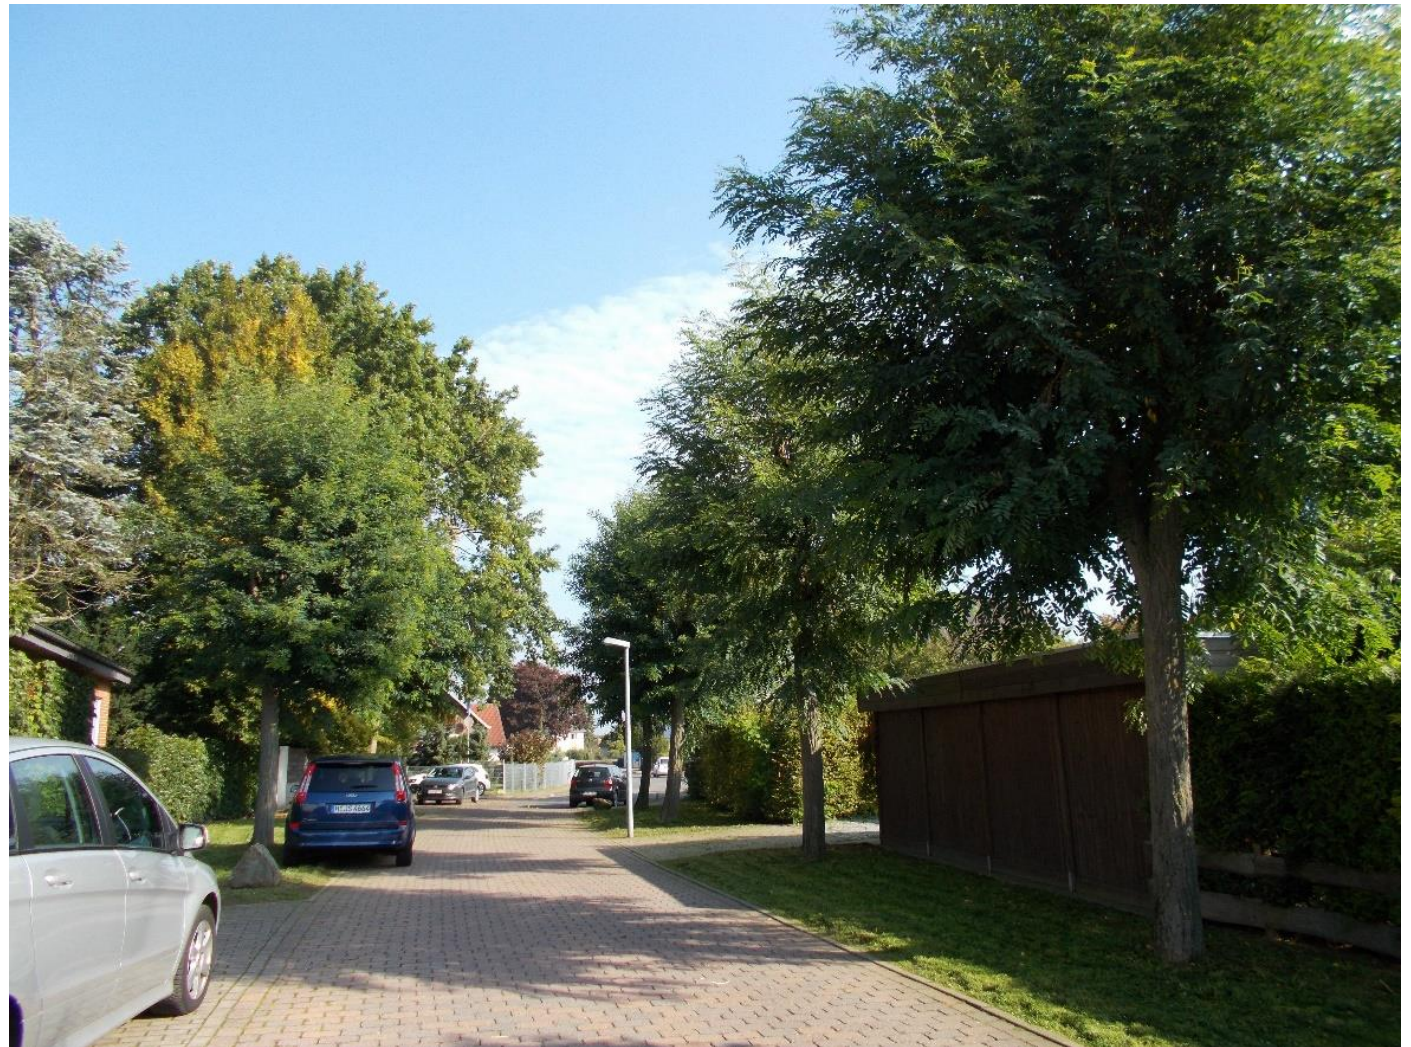
24. Stormstraße Egestorf

6 Robinien

- ➔ Stockfäule
- ➔ Probleme durch Wurzel-
ausläufer

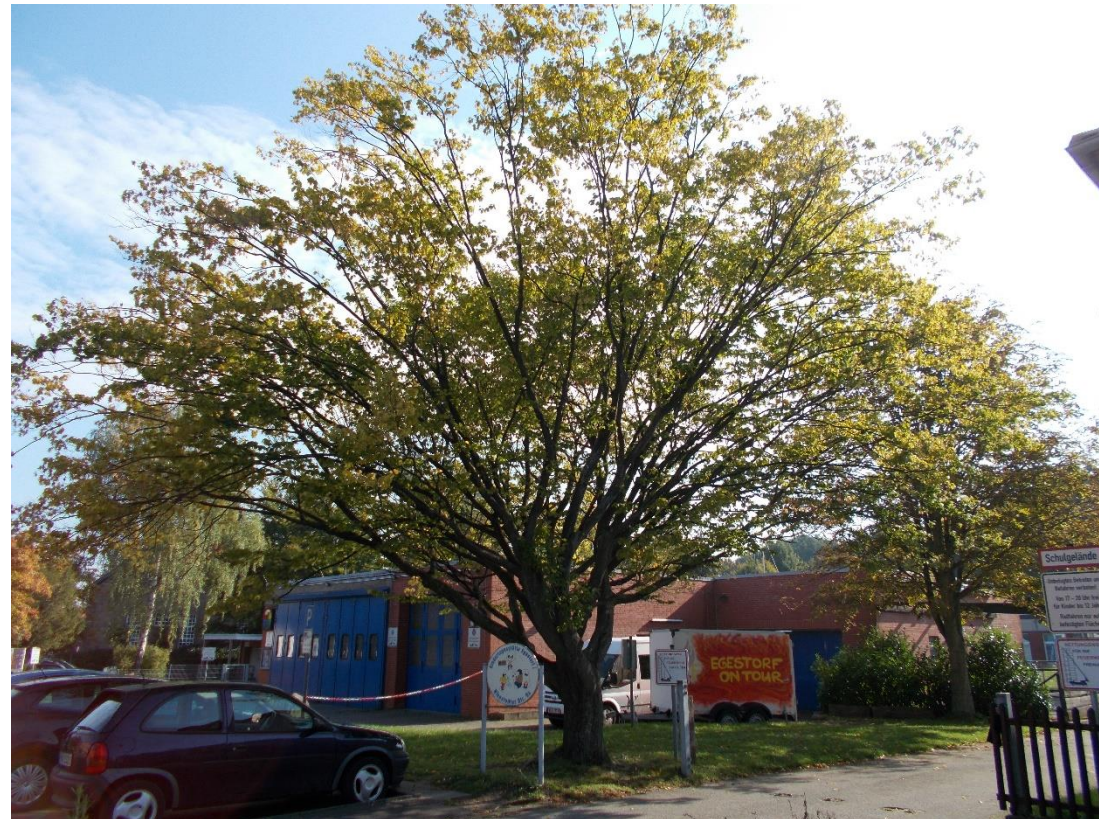
25. Feuerwehr Egestorf

Hainbuche

- ➔ Bruchgefährdet
- ➔ Schlechte Vitalität
- ➔ Baum ist abgängig

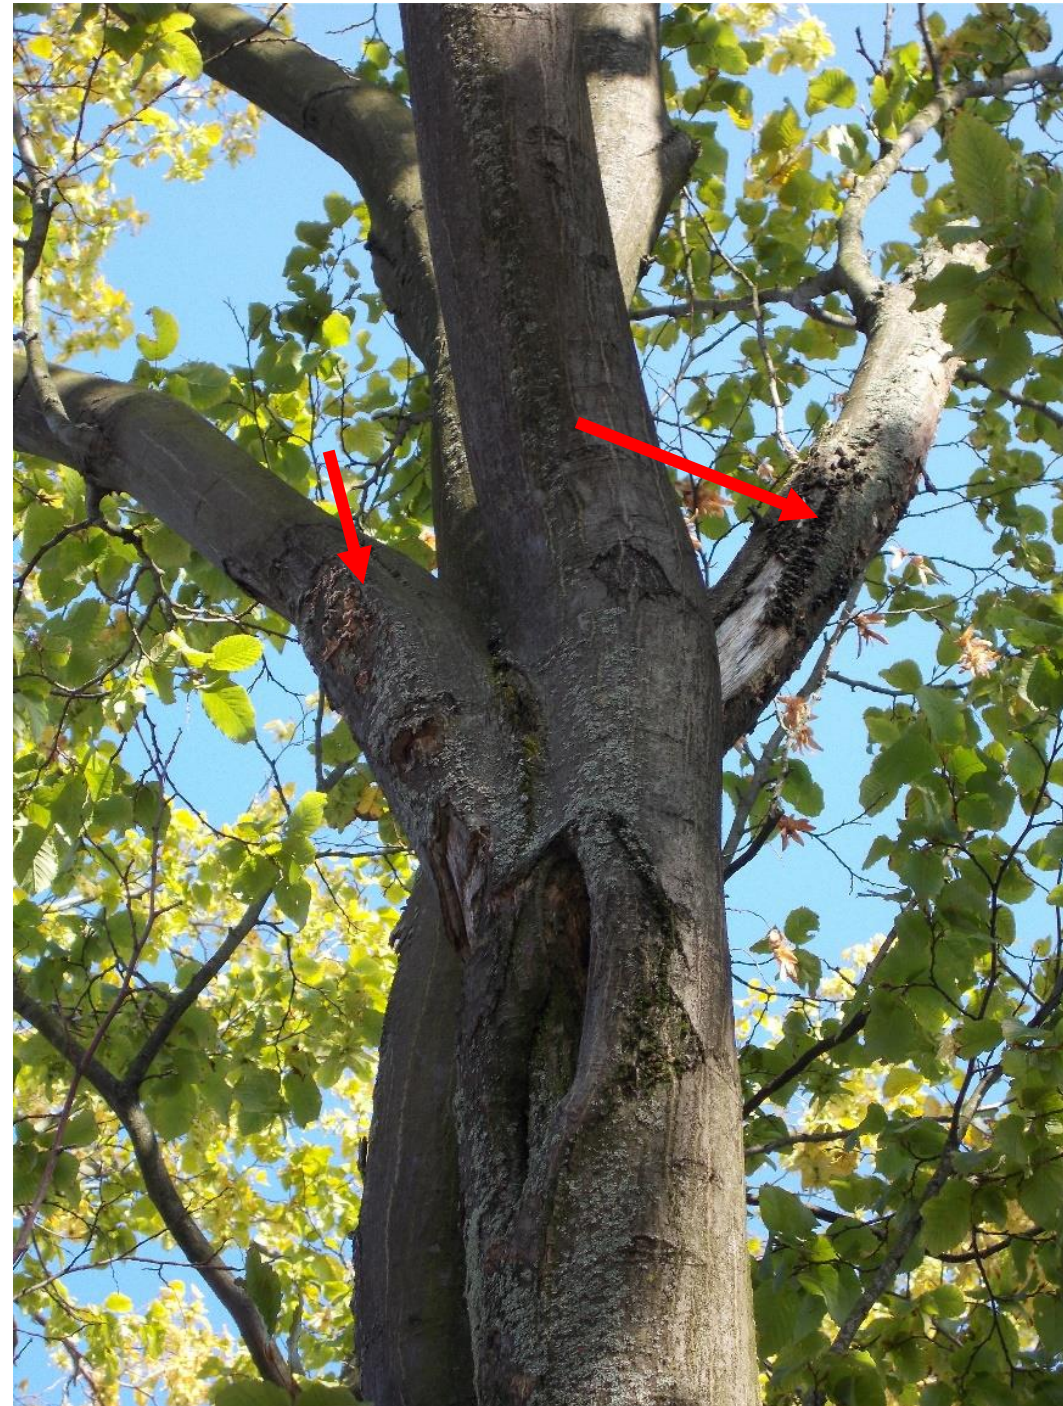
26. Feuerwehr Egestorf

Hainbuche

Pilzbefall im Kronenbereich

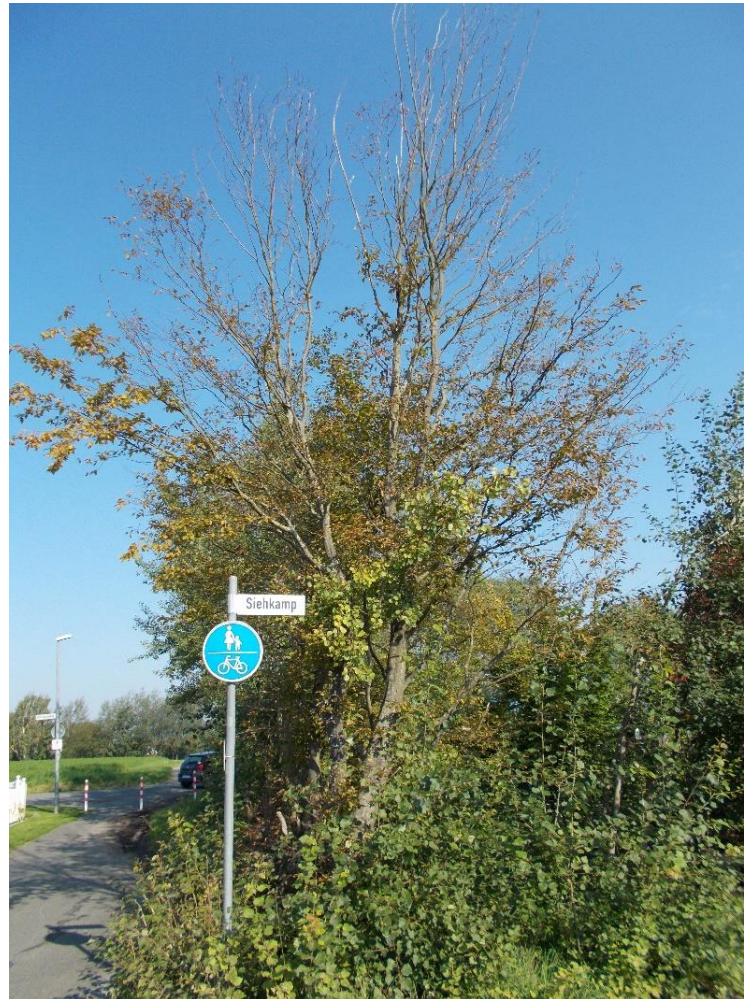
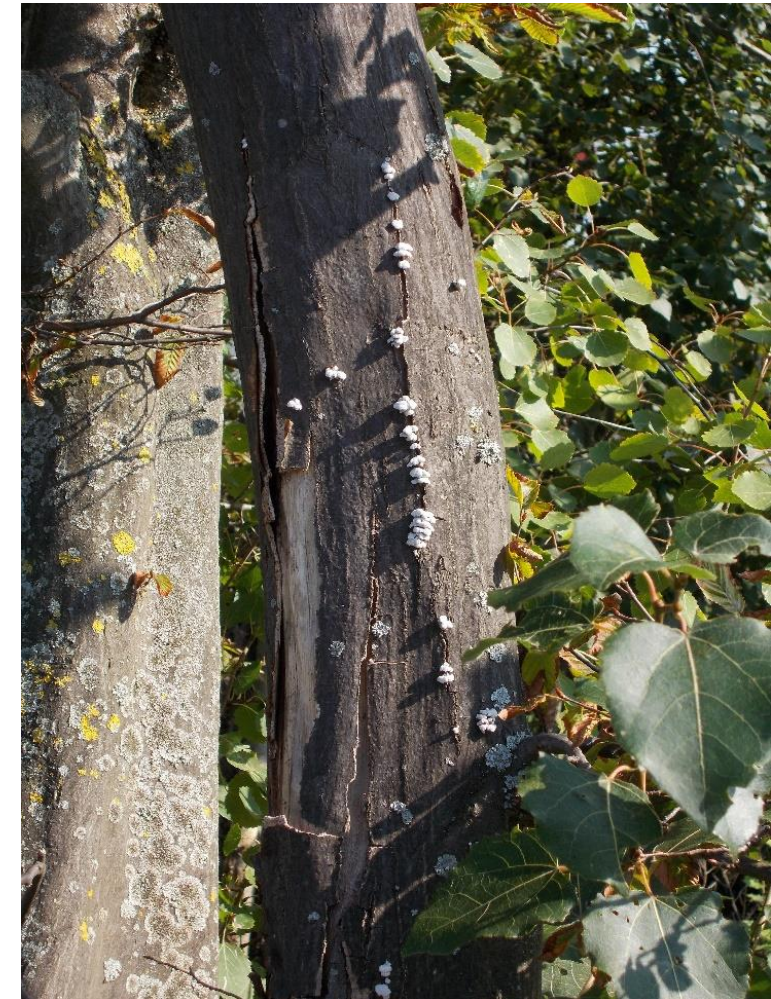
27. Egestorf Siehkamp, Ecke Rottkampweg

Hainbuche

➔ Pilzbefall am Stamm aufgrund von Sonnenbrand durch Freistellung

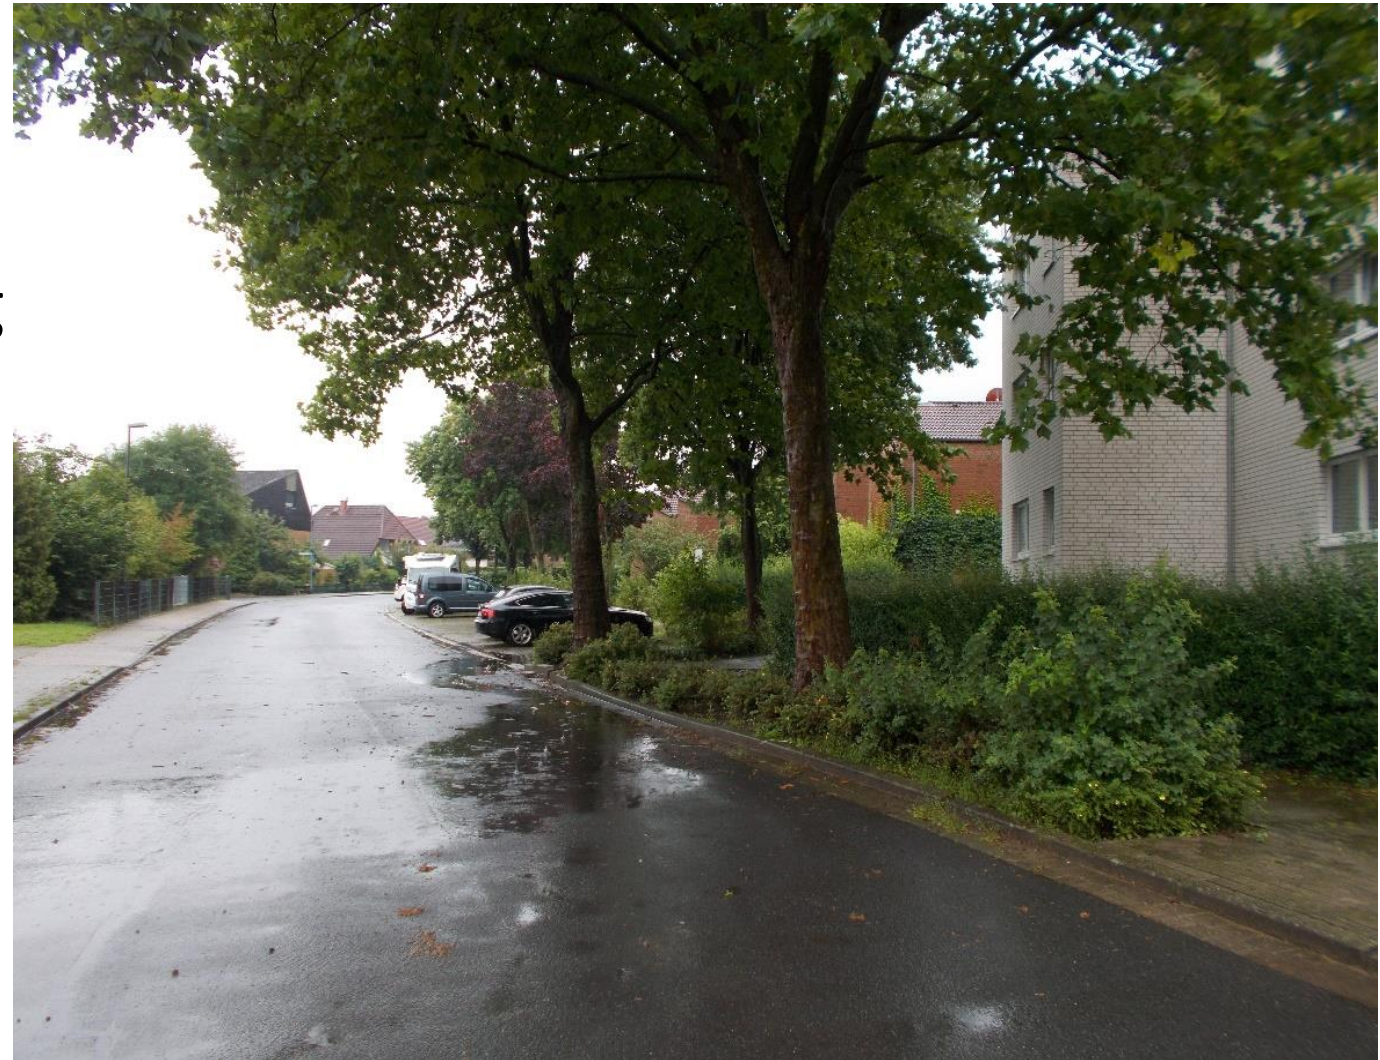
28. Egestorf Leibnizstraße

2 Platanen

- ➔ Planungsfehler bei Straßenbau: viel zu gering bemessener Standraum/Grünstreifen, massive Probleme durch flachwachsende Wurzeln (Schäden am Straßenkörper und am Fußweg, Stolpergefahr, Schäden am Regenwasserkanal)

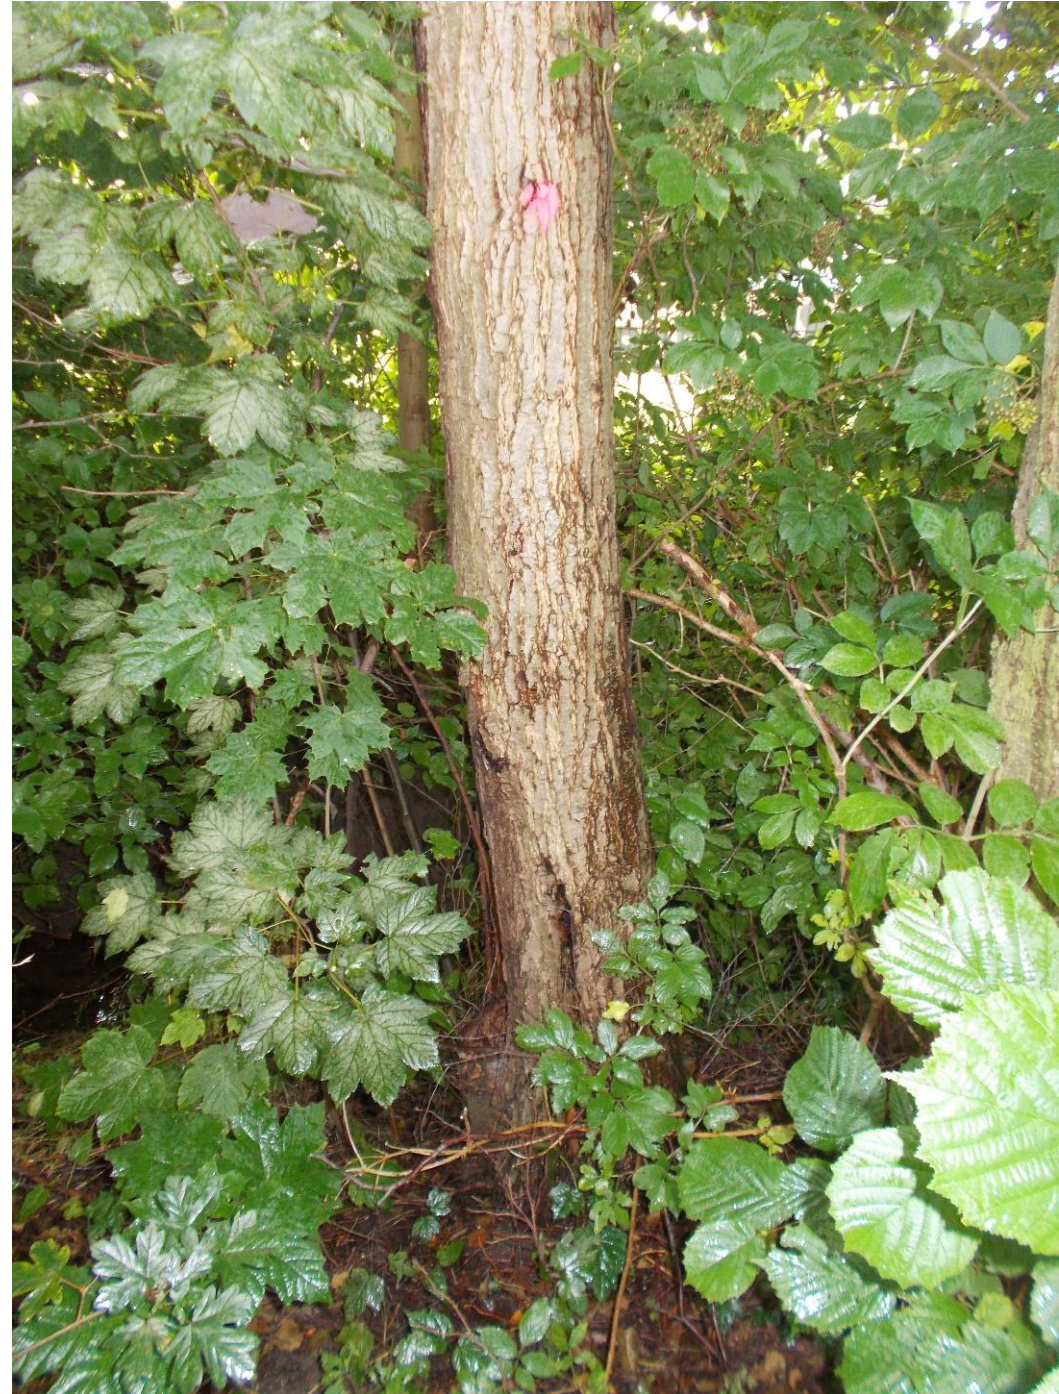
29. Egestorf Stockbach zwischen KiGa und Sportplatz

Erlen

➔ Phythophtora
