Baumfällungen Winter 2017/2018

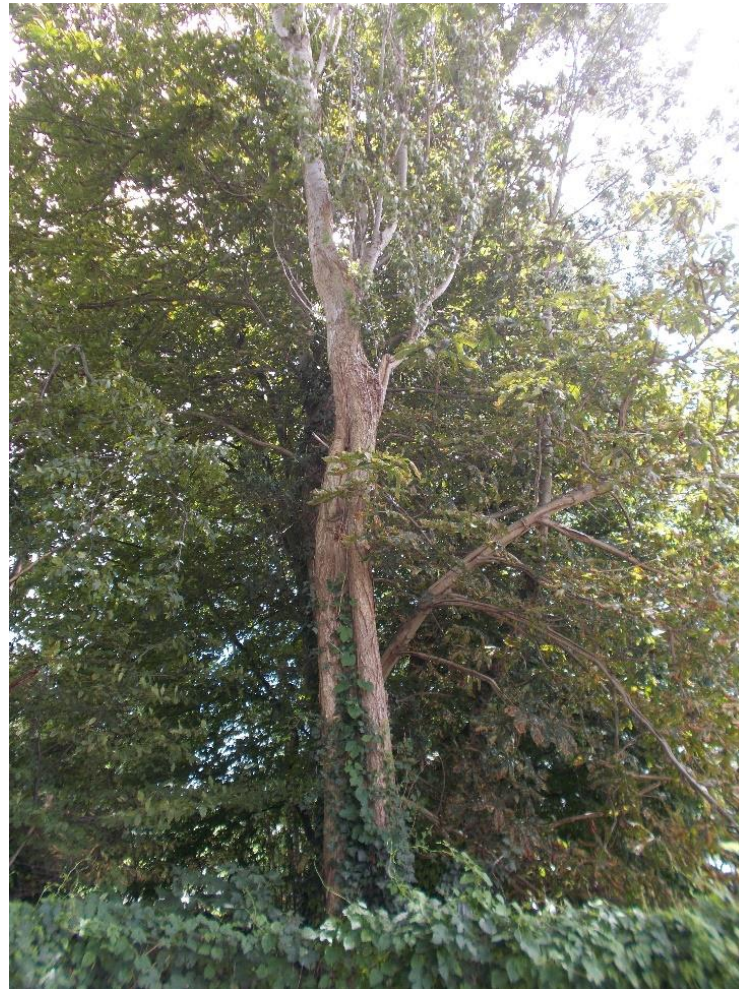
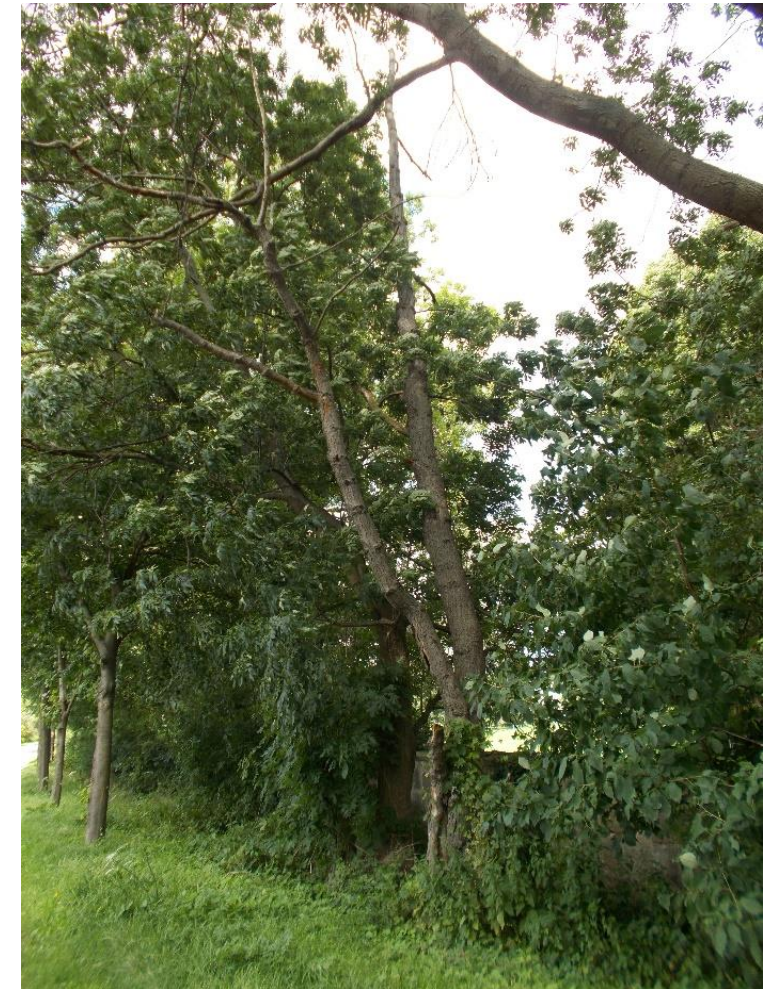
30. Egestorf Neue Rehre

Pyramidenpappel, Erle, Eschen, Eiche

- ➔ Bruchgefahr durch Einfaulungen im Stammbereich, Erle ist abgestorben und morsch, Eschentriebsterben, Engstand und ungünstige langfristig nicht bruchsichere Wuchsform etc.

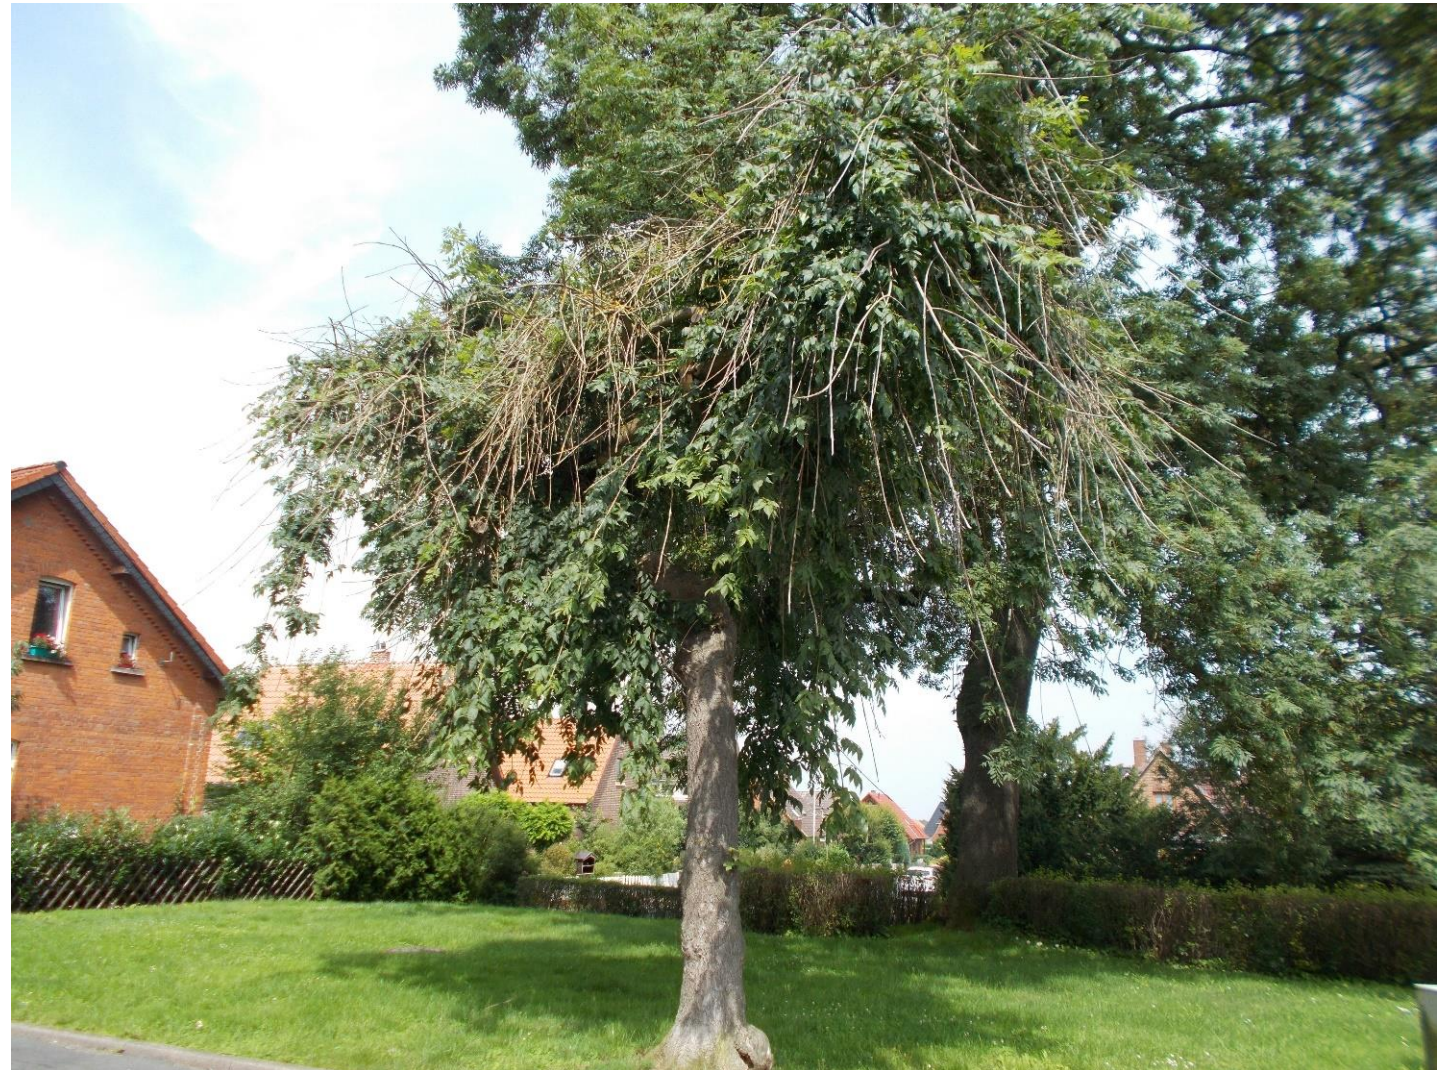
31. Egestorf Bahnhof

Hänge-Esche

- ➔ Eschentriebsterben
- ➔ Einfaulung im Kronenansatzbereich
- ➔ Bruchgefahr

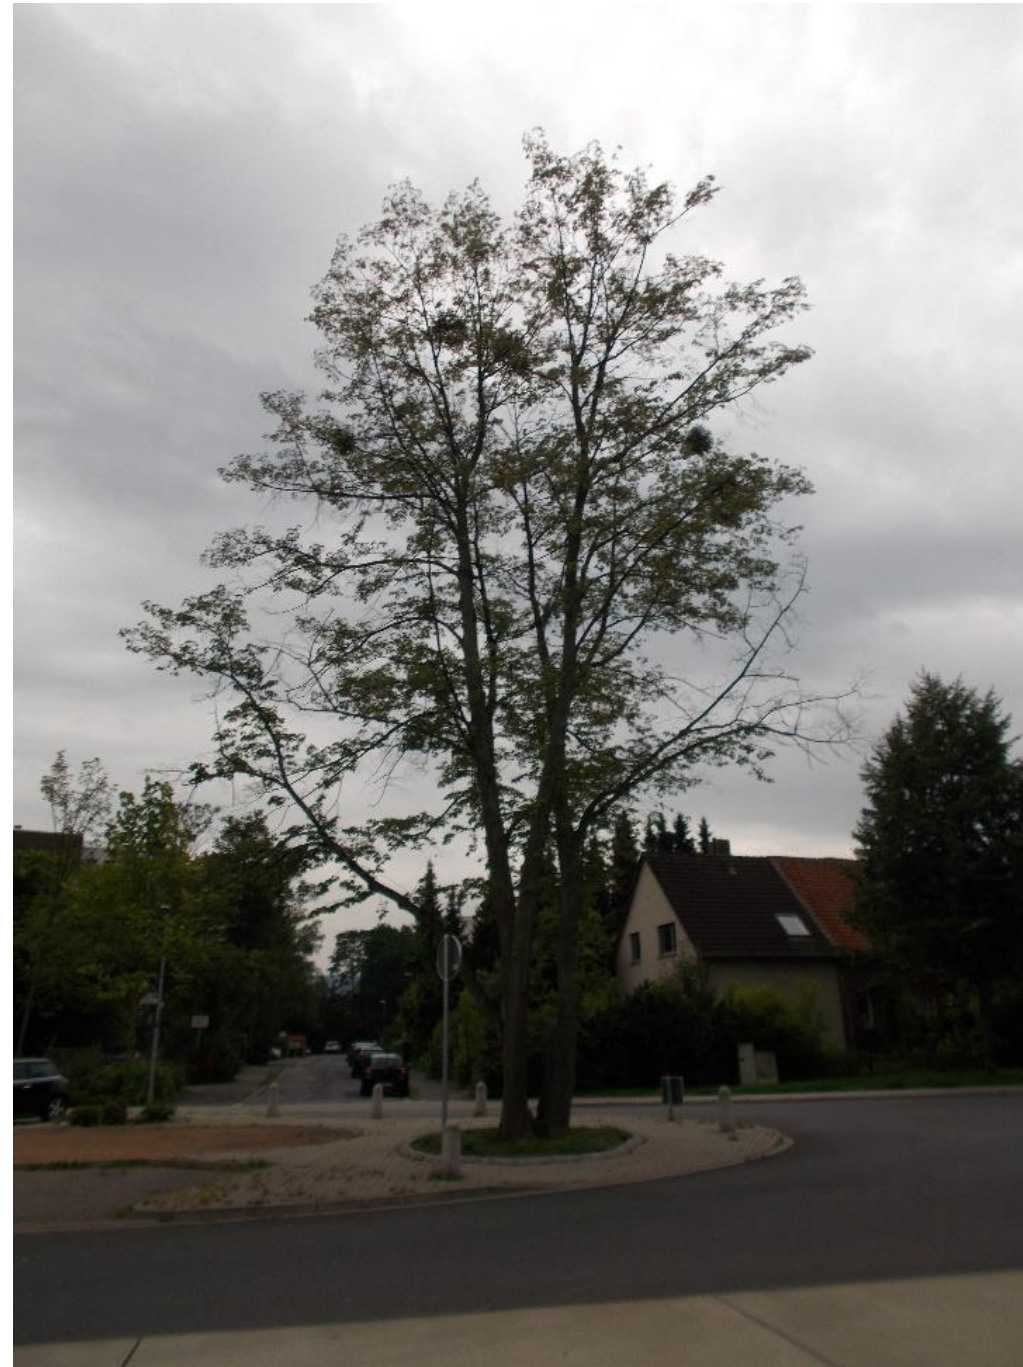
32. KGS Bushaltestelle Goethestraße

Linde

- ➔ Wurzelverlust durch Baumaßnahme
- ➔ Baum ist abgängig

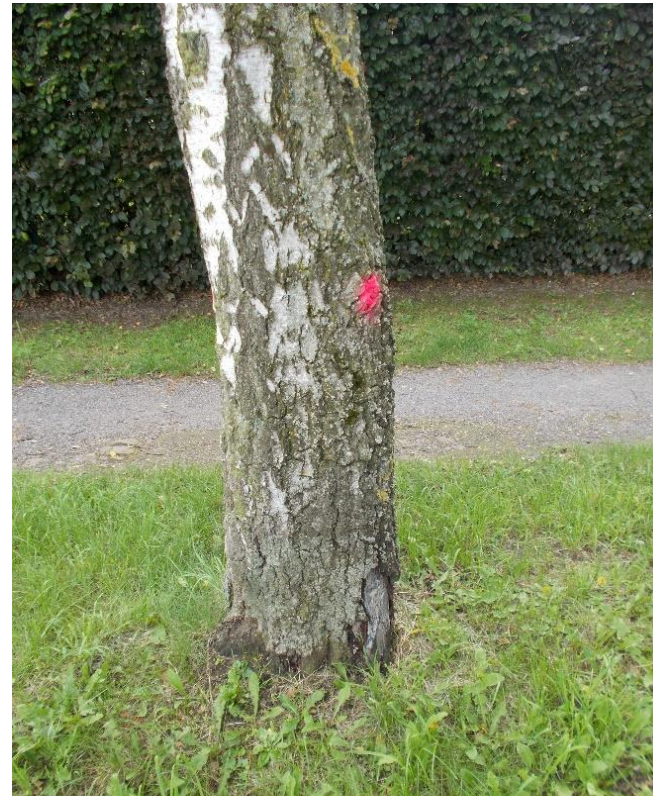
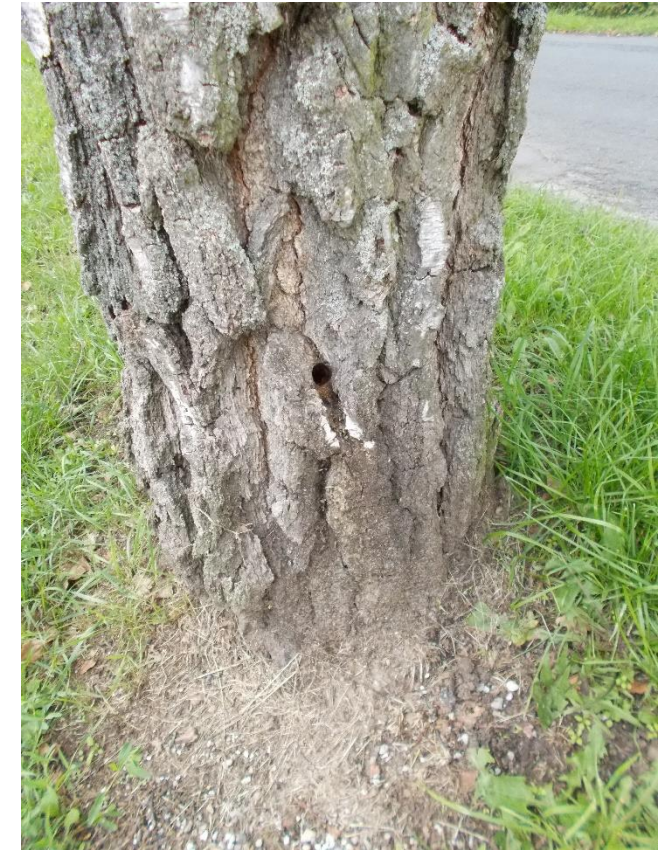
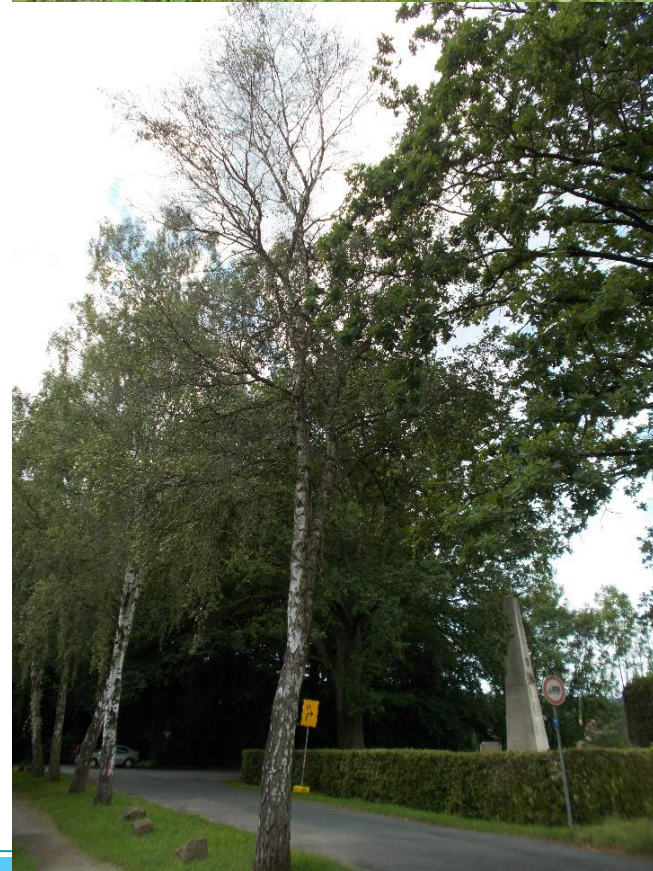
33. Steinradweg

3 Birken

- ➔ Hallimaschbefall
- ➔ Bruchgefahr durch Stammriss und Höhlung
- ➔ Ein Baum abgängig aufgrund von Baumfrevel

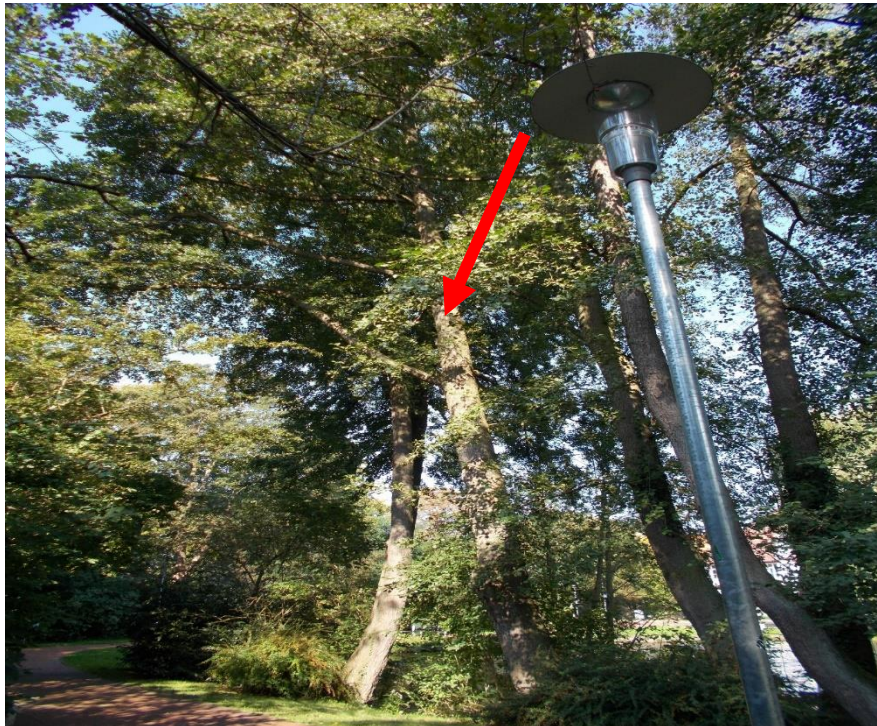
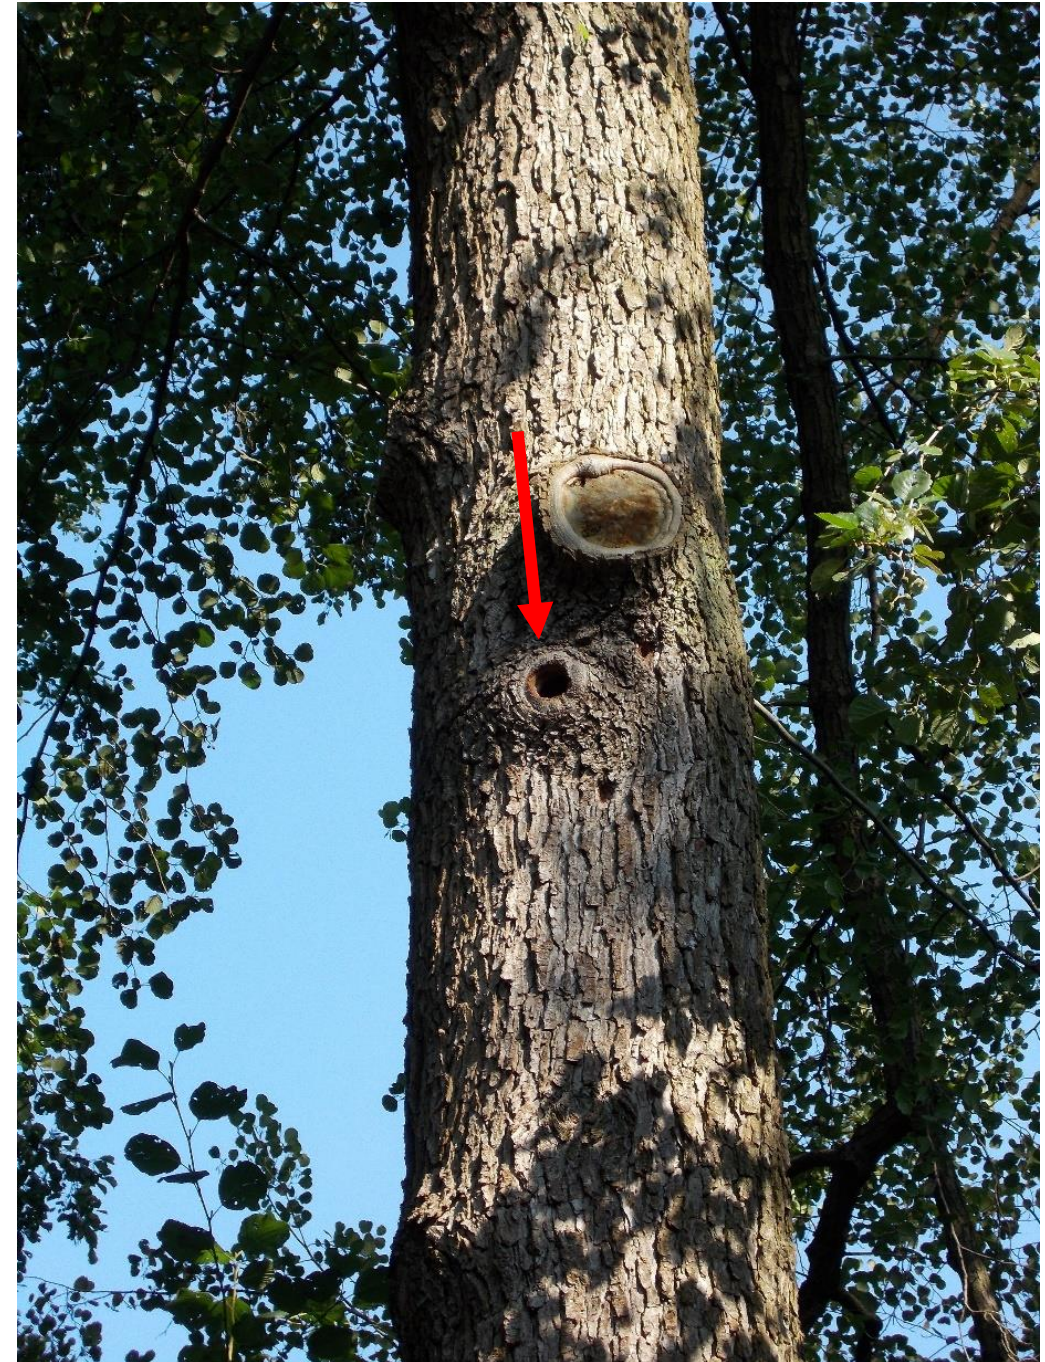
34. Ziegenteich

Erle

- ➔ Bruchgefahr
- ➔ Baum ist abgängig
- ➔ Artenschutz

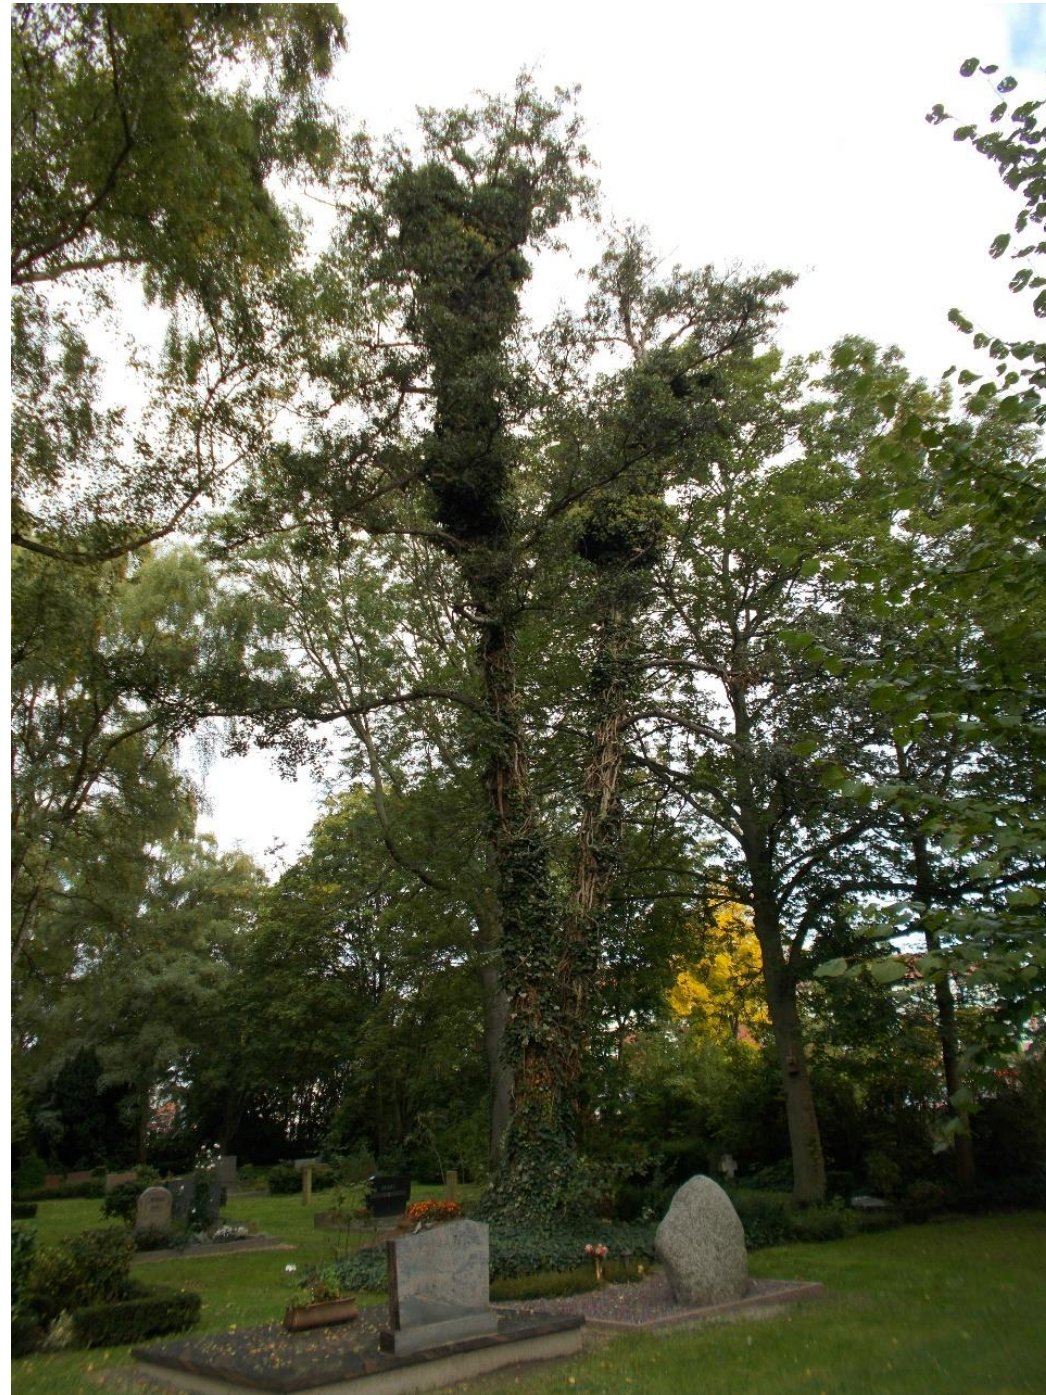
35. Waldfriedhof

Erle

- ➔ Bruchgefahr
- ➔ Stammhöhlung
- ➔ Artenschutz
